# Besiktningssprotokoll

Försäkringsbesiktning för Anticimex Säljarsförsäkrat

Fastighetsbeteckning: Rossö 1:125	
Fastighetsadress: Myrens Väg 57	
Postnummer: 452 95	Ort: Strömstad

Besiktningdatum: 2024-09-16	Protokollnummer: 68519163
Temperatur: 15 °C	Väderlek: Molnigt
Tekniker: Andreas Ohlsson	
E-post: andreas.ohlsson@anticimex.se	
Kontor: Uddevalla	
Närvarande: Säljare närvarade vid besiktningen.

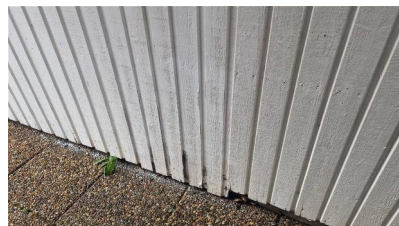
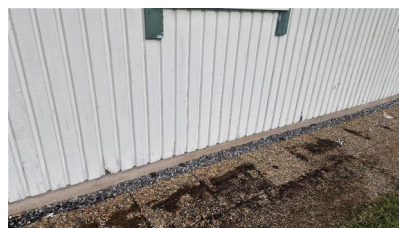
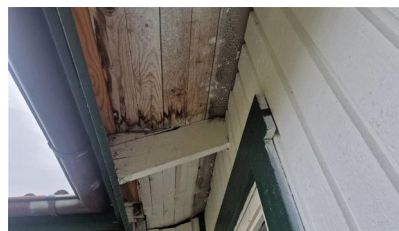
- Träfasad är i behov av målning/underhåll.
- Takfoten på tillbyggnad är obehandlad.

Fasadbeklädnad och träkonstruktioner där målningsbehov finns riskerar att få fukt- och rötskador på grund av sämre vattenavvisande förmåga. För att öka livslängden på fasadbeklädnaden rekommenderas målning och underhåll.

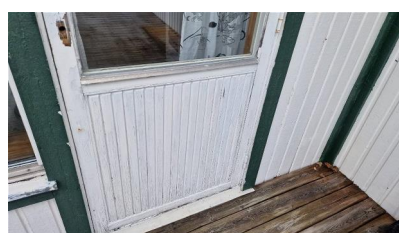
- Altandörr är i behov av målning/underhåll.

Dörrar där målningsbehov finns riskerar att få fukt- och rötskador på grund av sämre vattenavvisande förmåga.

För att öka livslängden på dörr rekommenderas målning och underhåll.

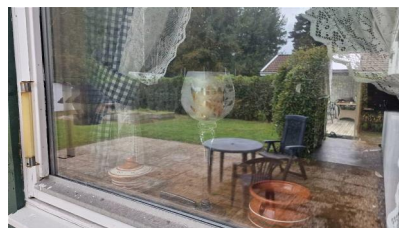
- Isolerglas i köket är punkterade (missfärgade/imma mellan rutorna).  
- Ursprungliga isolerglas är äldre.

Isolerglas som är punkterade tyder på att tätningen mellan rutorna är bristfälliga.

Kontakta glasmästare för åtgärdsförslag och bedömning av omfattningen av ett eventuellt fönsterbyte.

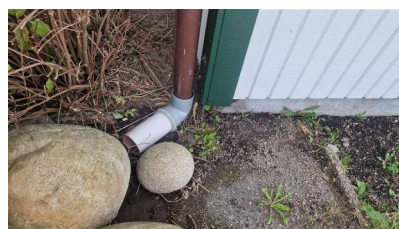
- Stuprör är inte anslutet till markledning.

Stuprör som inte är anslutet till markledning kan medföra en ökad fuktbelastning på grundmur/sockel som i sin tur kan leda till fuktrelaterade skador.

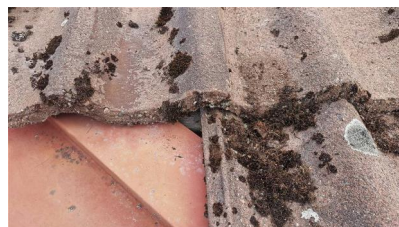
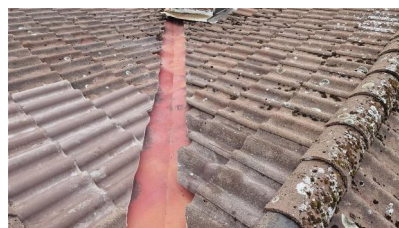
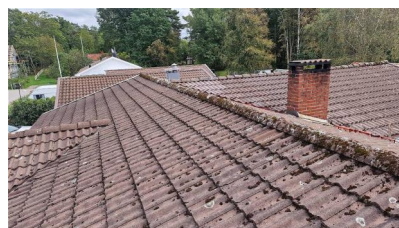
- ⚠ - Yttertaket på ursprunglig del är äldre.
- Takpannor vid vinkelränna täcker bristfälligt på ett par ställen.

Brister på utvändigt taktäckning medför ökad risk för fuktskador på underliggande konstruktioner.

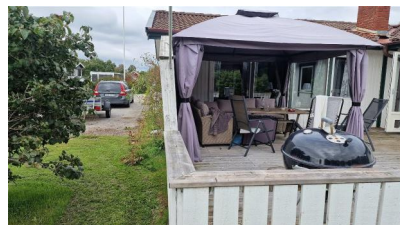
- Lutande staket och golv noterades på altanen.

Lutande staket och golv på altan är ett tecken på brister i konstruktionen.

Vi rekommenderar en fördjupad undersökning för att bedöma orsak och omfattning.

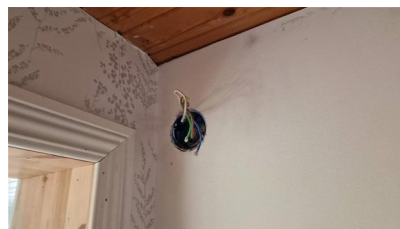
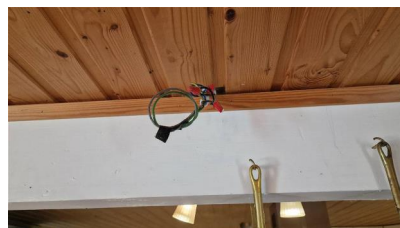
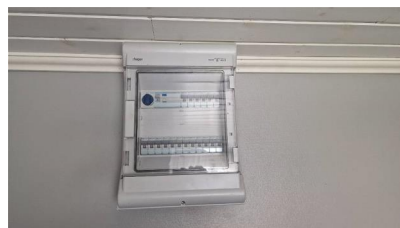
- Oskyddade elkopplingar noterades.
- Gruppförteckning saknas vid el-centralen.

Kontakta en elektriker för kontroll och åtgärd.

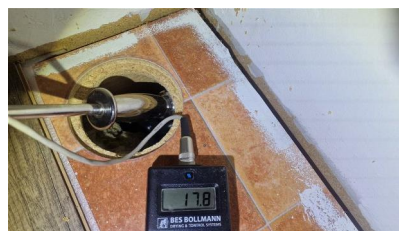
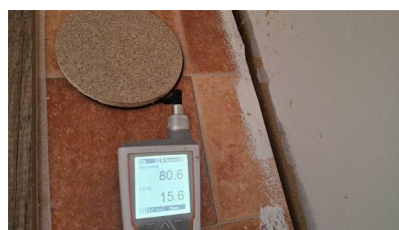
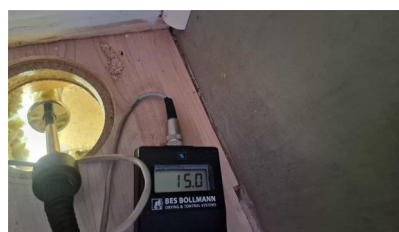
- Vid kontroll av konstruktion uppmättes fuktvärden över kritisk nivå för mikrobiell tillväxt och mikrobiell lukt upplevdes.

Kontroll av konstruktion gjordes med provhål i det uppreglade golvet i Sovrum 1 och 3.

- I Sovrum 1 uppmättes relativ fuktighet till 81 % och fuktkvoten till 18 %.
- I Sovrum 3 uppmättes relativ fuktighet till 68 % och fuktkvoten till 15 %.

Grundläggningen består av en betongplatta på mark utan underliggande isolering och med ett uppreglat isolerat golv dikt an betongen. Denna konstruktion får ofta skador på grund av naturlig fuktvandring.

Vi rekommenderar en fördjupad undersökning för att bedöma orsak och omfattning. Det är viktigt att tänka på att denna rekommendation om fördjupad undersökning gäller hela grundkonstruktionen.

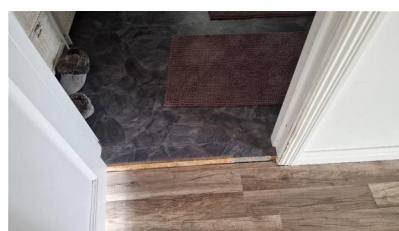
- Tröskel till våtrum saknas.

Avsaknaden av en tröskel medför risk att vatten tränger in i angränsande konstruktioner och rum vilket i sin tur kan leda till fuktrelaterade skador.

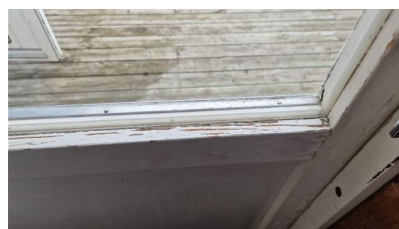
- Kondensspår i fönsterbåge.

Kondensspår på fönstrens insida tyder på att bostadens allmänventilation är bristfällig.

Vi rekommenderar en fördjupad undersökning för att bedöma orsak och omfattning.
