# Besiktningsprotokoll

Försäkringsbesiktning för Anticimex Säljarförsäkrat

| Fastighetsbeteckning:<br>Svenneby-Gunneröd 1:1 | |

| Besiktningsdatum:<br>2025-04-08 | Protokollnummer:<br>68940030 |

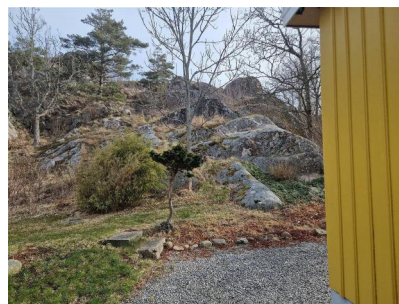
Berg lutar mot huset.

Bergets lutning mot huset kan medföra en ökad fuktbelastning mot kryppgrunden och källaren, vilket kan orsaka fuktrelaterade skador.

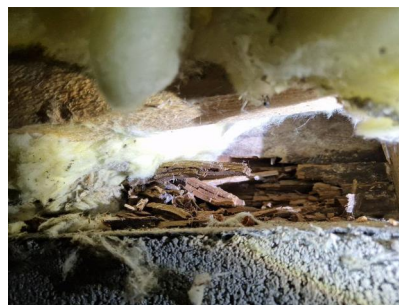
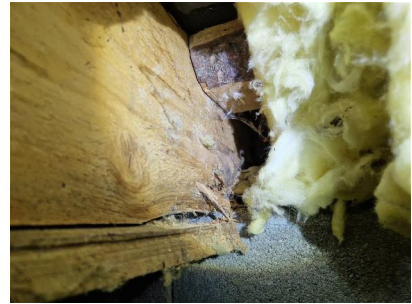
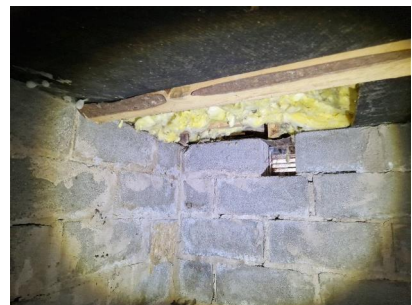
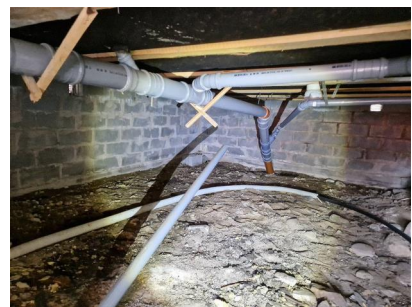
- Vid kontroll av kryppgrunden uppmättes fuktkvoten till 15-16% i syllen och blindbotten, risk för mikrobiell tillväxt föreligger om fuktkvoten överstiger 17%
- Syll och golvregel är rötskadad.
- Markytan är fuktig.

Det är vanligt förekommande att ett för fuktigt klimat uppkommer i en kryppgrund. Orsaken är dels det fukttillskott som kommer ifrån mark samt när utifrån kommande luftmassor kyla av i utrymmet när missgynnsam temperaturskillnad råder. Om ett för fuktigt klimat uppkommer kan fuktrelaterade skador uppkomma.

En vidare undersökning rekommenderas via en snickare för omfattning och lämplig åtgärd gällande rötskador.

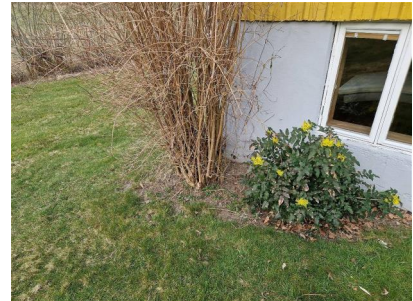
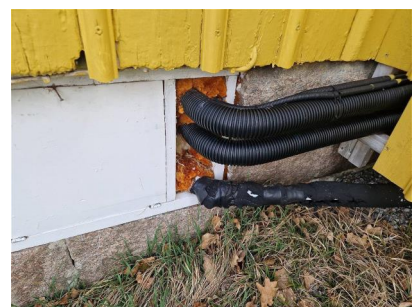
- Växter intill huset.
- Fogskum runt rör till värmesystem.

Växter intill huset medför en ökad fuktbelastning, även rötter kan orsaka skador.

Fogskum kommer med tiden lösas upp med risk att vatten tränger in.

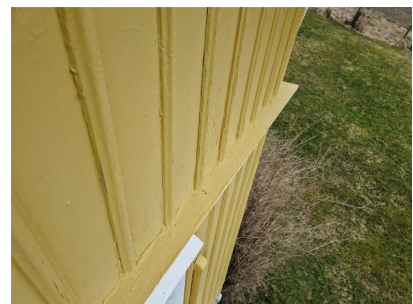
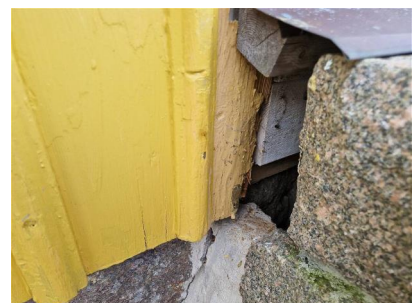
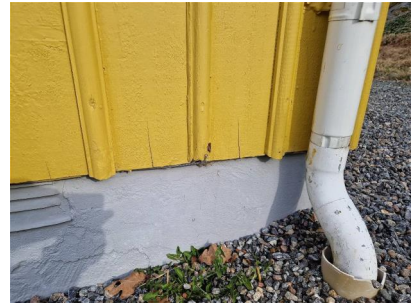
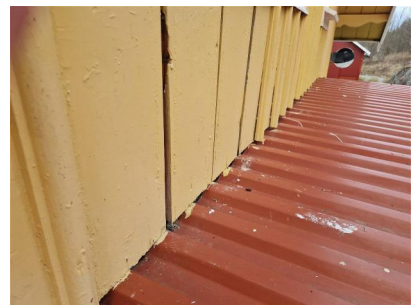
- Lokala rötskador finns i fasadpanelen.
- Hattläkt är borttagna ovan pulpettak.
- Fasadpanel och midjebräda är i behov av underhåll.

Avsaknad av hattläkt medför en risk att vatten orsakar fuktskador.

Det rekommenderas att rötskadat material byts ut via en snickare.

Även underhåll rekommenderas för att undvika skador.

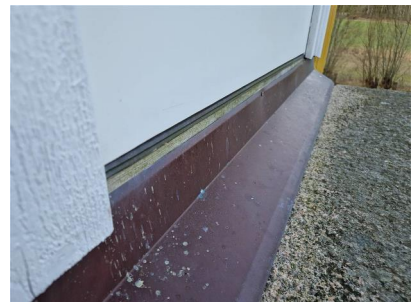
Tröskelbleck är inte infälld i tröskel vid farstudörr.

Detta medför en risk att vatten orsakar skador.

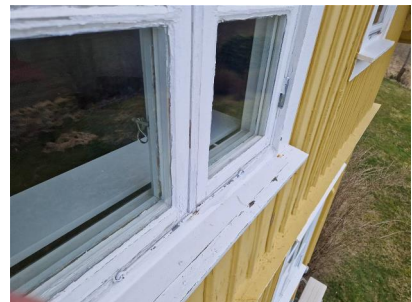
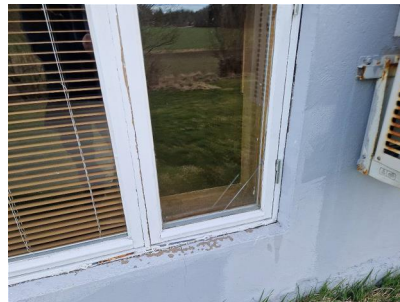
- Mindre rötskador i droppbräda.
- Otät infästning av källarfönster, mindre rötskador finns i karmen.
- Fönster är i behov av underhåll.
- Trasigt fönsterglas förekommer.

Otät infästning medför en risk att vatten orsakar fuktskador.

Byte av rötskadat material rekommenderas via en snickare.

Även underhåll rekommenderas för att undvika skador.

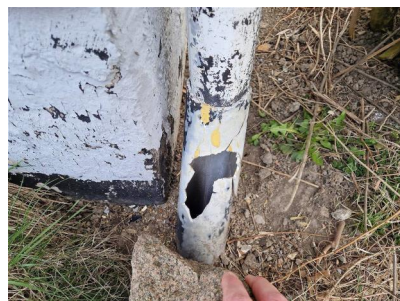
Trasigt markledningsrör.

Detta medför en ökad fuktbelastning med risk för invändiga skador.

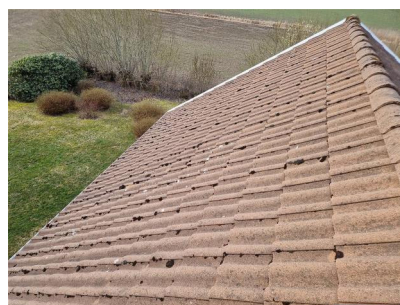
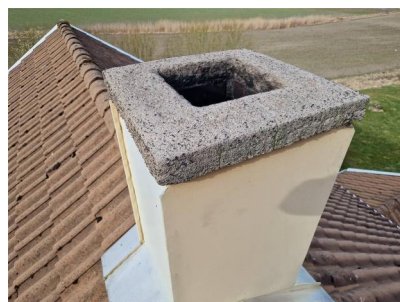
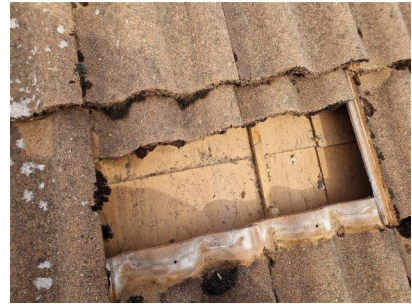
- Underlagstaket består av träfiberskivor.
- Mosspåväxt på takpannor.
- Väderskydd saknas ovan skorsten.

Med denna taktäckning är det extra viktigt att takpannorna är hela. Eftersom underlagstaket inte har en papp kan regn och snö som tränger in genom otätheter leta till fuktskador i underliggande konstruktion.

Mossa kan skada takpannor med risk för underliggande skador.

Väderskydd rekommenderas för att skydda mot nederbörd.

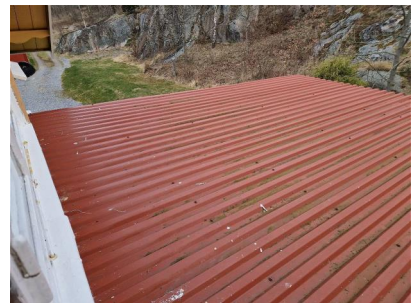
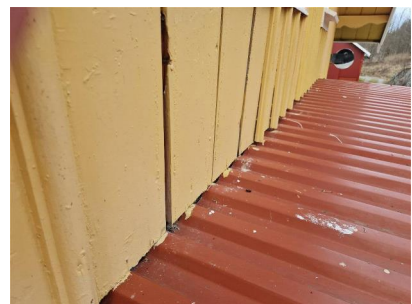
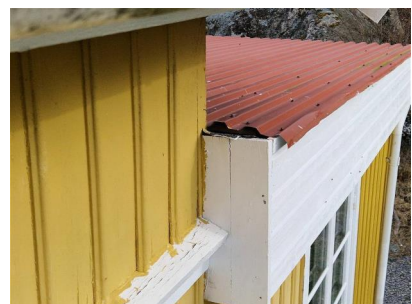
- Låg taklutning när korrugerad plåt används.
- Plåtbeslag saknas mellan tak och fasad.
- Otätheter finns vid del av taket som är placerad utanför fasad.

Ovannämnda brister medför en risk för läckage och underliggande skador. Det rekommenderas att en takläggare kontaktas för omfattning och lämplig åtgärd.

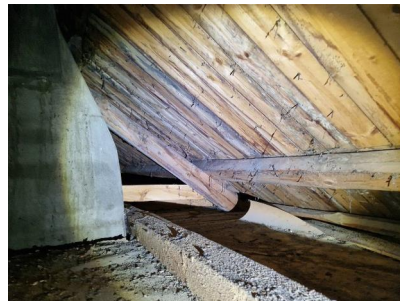
- Delvis avsaknad av isolering pånockvinden.
- Nockvinden är besiktad från luckan då landgång saknas, hela vinden är synlig från luckan.

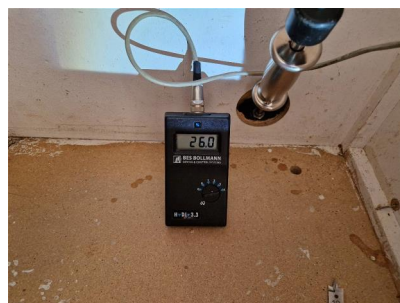
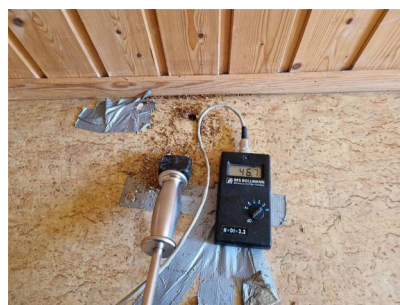
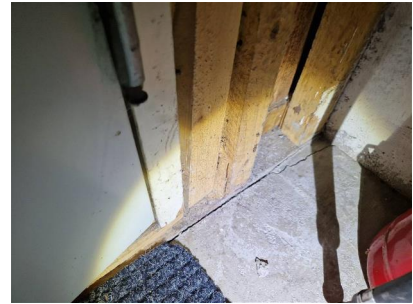
- Vid kontroll av golv och väggkonstruktioner uppmättes fuktkvoten till 26% i väggregel, risk för mikrobiell tillväxt föreligger om fuktkvoten överstiger 17%.
- Den flytande golvkonstruktionen ovan betongplattan är fuktskadad.
- Innervägg är motgjuten.

En vidare undersökning rekommenderas för orsak, omfattning och lämpliga åtgärder.

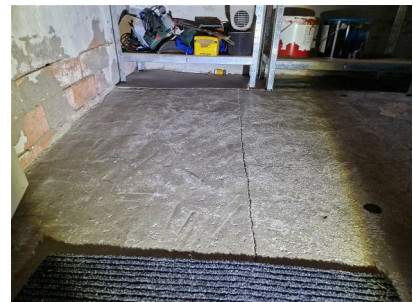
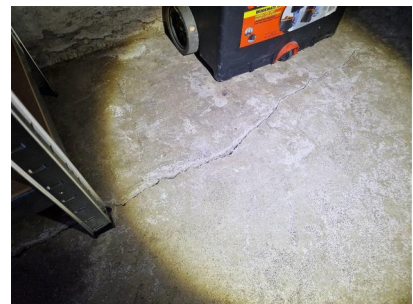
Betonggjutning har rest sig samt sjunkit, sprickor förekommer.

Det rekommenderas att en fackman kontaktas för att konstatera orsak, omfattning och om åtgärder behöver vidtas.

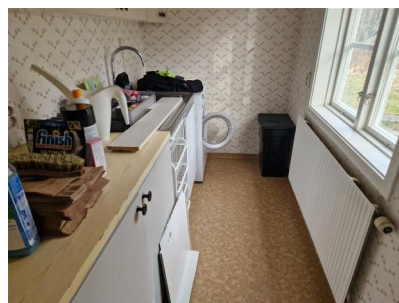
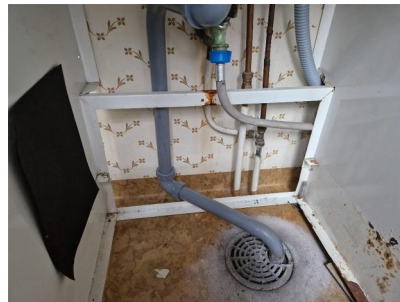
- Äldre tätskikt.
- Golvbrunnen är av äldre standard.
- Rör genomföring genom golvytan nära golvbrunnen.

Ovannämnda brister medför en ökad risk för läckage och fuktskador.

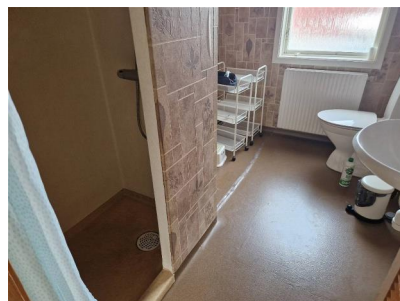
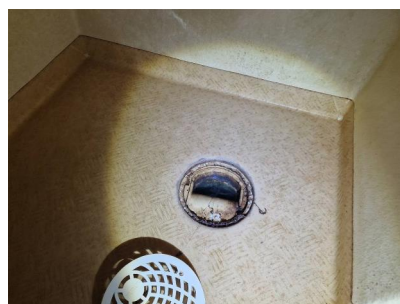
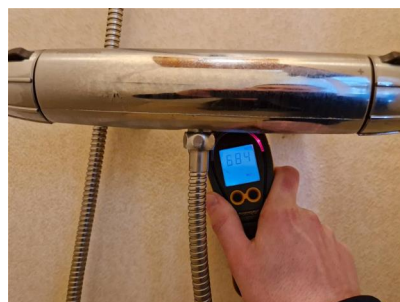
- Förhöjd fuktindikation på vägg vid blandare, väggytan är formförändrad.
- Större delen av utrymmet har äldre tätskikt.
- Golvbrunnar av äldre standard.
- Klämringen är lös i brunnen där tidigare badkar varit placerat.
- Rör genomföring genom golvytan i form av radiatorrör.

En fördjupad undersökning rekommenderas för att bedöma orsak och omfattning. Det rekommenderas även att aktuellt försäkringsbolag kontaktas för bedömning om skadan är ersättningsbar.

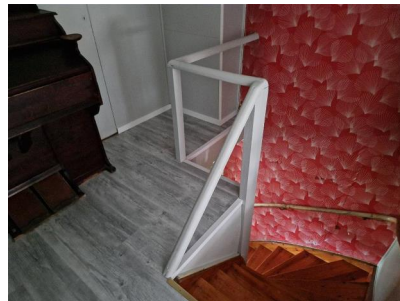
Skyddsräcke på övreplan saknar spjälor.

Skyddsräcke som inte är utfört enligt gällande regelverk medför en risk för personskada.
