# Besiktningsprotokoll

## Försäkringsbesiktning för Anticimex Säljarförsäkrat

| Fastighetsadress:<br>Kvillevägen 3 | |

| Besiktningsdatum:<br>2025-04-15 | Protokollnummer:<br>68950276 |

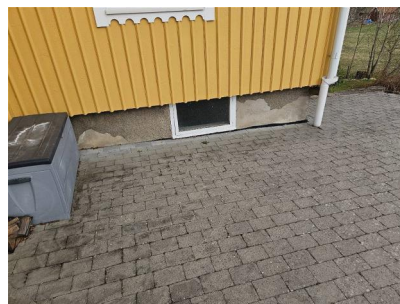
Utvändigt fuktskydd ligger devis oskyddat ovan mark, utan överkantlist.

Risk finns att det utvändiga fuktskyddet skadas och funktionen försämras.

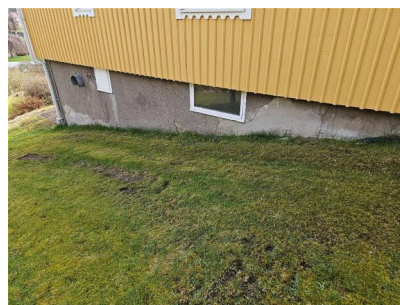
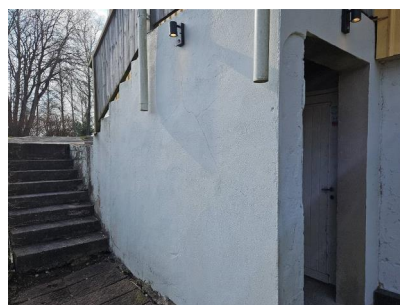
Sprickor finns i putsen på sockeln.

- Högt avslut på stuprör gör att grunden blir något mer fuktig med risk för frostsprängning.

Dessa bedöms inte ha lett till bakomliggande skador.

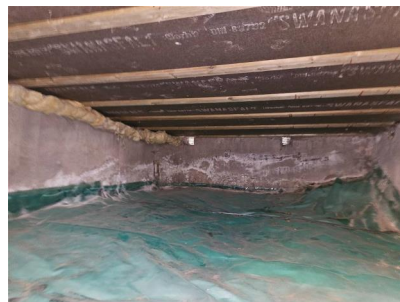
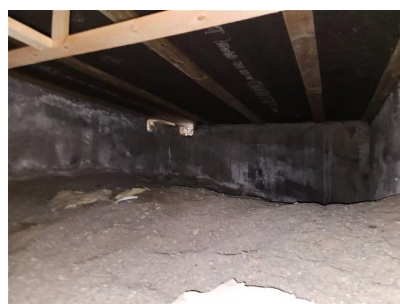
Krypgrunden under del av vardagsrum har ej besiktigats då lucka till utrymmet saknas. Det skulle lätt kunna gå att öppna en lucka från andra hälften.  
- Grunden under inspekterbar del under vardagsrum från pannrum ser bra ut och marken är täckt med plastfolie. Mindre grund med formgjuten betong under entré ser också bra ut, men saknar däremot plastfolie på marken.

Bjälklagen är isolerade med mineralull och boardskivor, samt bjälklaget har impregnerat byggmaterial.

Synligt fuktgenomslag har på senare tid ett nytt yttre fuktskydd och bedöms som mindre brist.

Uteluftsventilerade krypgrunder med bjälklag av organiskt material har ofta fuktskador, som kan resultera i mikrobiella skador (angrepp av mikroorganismer) och i värsta fall rötskador. Krypgrunden under del av vardagsrum har inte kunnat besiktigas eftersom det inte finns någon inspektionslucka in till krypgrunden.

Vi rekommenderar en kompletterande besiktning när en inspektionslucka installerats.

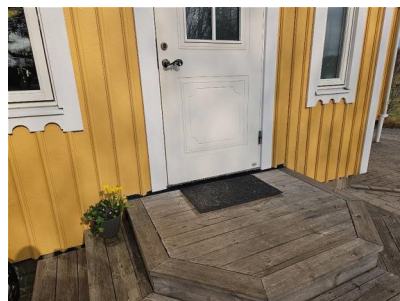
Dörr är något formförändrad nertill. Pga fukt. vanligt förekommande.  
Dörren är funktionell, men ett byte kan komma ifråga.

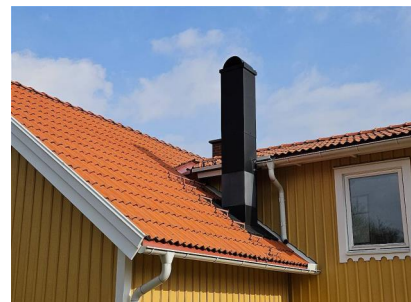
Inget att notera. Bytt 2013 av entreprenör.  
Inspekterat från marken.  
Takpannorna är fastkrokade.

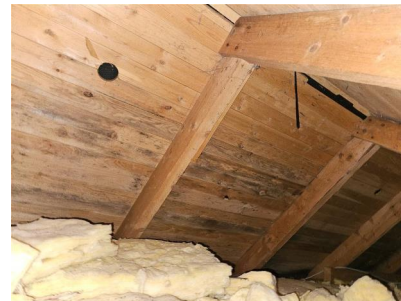
Vid kontroll av vinden har fuktvärden under kritisk fuktnivå för mikrobiell tillväxt uppmätts, dock finns mikrobiell påväxt på underlagstak.

Fuktkvoten i underlagstak/takbjälkar uppmättes till 15 %.

Den upptäckta mikrobiella påväxten på underlagstaket är ett tecken på att vinden har tillförts eller tillförs fukt inifrån bostaden.

Inspekterat från vindslucka, då landgångar saknas.

På övre plan saknas tilluftsventiler och frånluftsventilation.

Huset har enbart självdrag.

För att komma tillrätta med detta kan fukttillförseln inifrån bostaden behöva minskas. Det kan göras genom att ventilationen i bostaden förbättras samt att eventuella otätheter i vindsbjälklaget (tak-/väggvinklar, taklucka med mera) tätas. Läs Anticimex faktablad om oppvärmda vindsutrymmen för tips och råd.

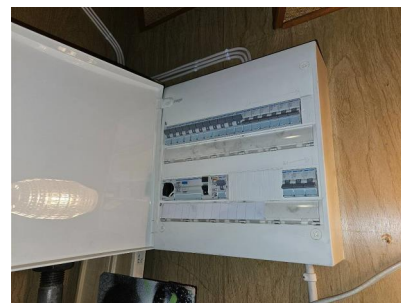
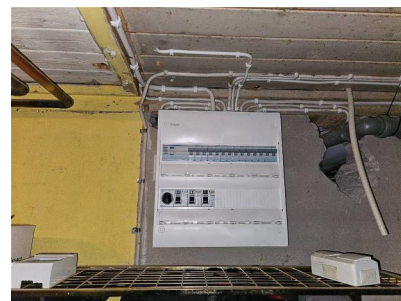
Gruppförteckningar över elcentraler saknas.

"Gruppförteckning" är en lista som ska vara placerad vid elcentralen. Den visar vilka säkringar som är anslutna till vilka armaturer, vägguttag och apparater. Den är också till för att underlätta vid felsökning och elarbeten.

Kontakta en elektriker för att upprätta en gruppförteckning som placeras i närheten av elcentralerna.

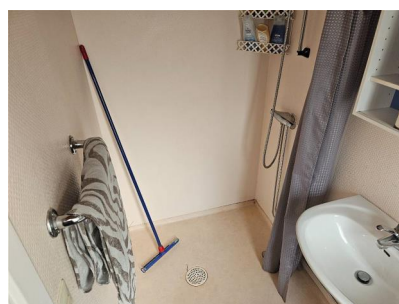
Våtutrymmet har äldre yt-/tätskikt och rörgenomföringar via golv förekommer.

Eftersom funktionen, som innebär att ytskiktet/tätskiktet ska vara vattentätt, kan vara nedsatt finns en ökad risk att vatten tränger igenom ytskiktet/tätskiktet med vattenskador i omkringliggande konstruktioner som följd.

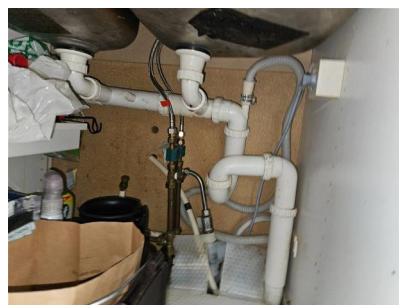
Fuktskydd saknas i diskbänksskåp och avstängningskran till diskmaskin sitter svåråtkomligt till.  
3/4 skåp, där installation med fuktskydd kan vara svårt att få till. Ett alternativ är att förse skåpet med elektronisk fuktvarnare.

Utan fuktskydd är det svårt att upptäcka läckage från rörledningar. Vatten kan då tränga in i omkringliggande konstruktioner och orsaka fuktskador.

För att upptäcka eventuella läckage, installera ett fuktskydd.
