# Besiktningsprotokoll

Försäkringsbesiktning för Anticimex Säljarförsäkrat

| Fastighetsadress:<br>Surbrunnsgatan 39B | |

| Besiktningsdatum:<br>2025-01-10 | Protokollnummer:<br>68750486 |

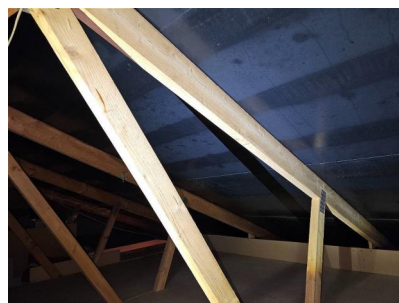
Underlagstaket består av plastfolie.

Eftersom underlagstaket består av plastfolie finns risk vid ogynnsam väderlek att regnvatten/snö tränger in under den yttre takbeläggningen och ner mellan plastöverlapp eller i andra otätheter med läckage på vindsutrymmet som följd.

F.n ser underlagstaket bra ut, utan skador eller felaktigheter.

Vid kontroll av vinden uppmättes fuktvärden under kritisk fuktnivå för mikrobiell tillväxt och en normal lukt upplevdes. Fuktkvoten i takbjälkar uppmättes till 16 %.

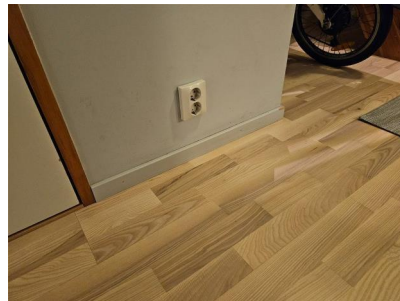
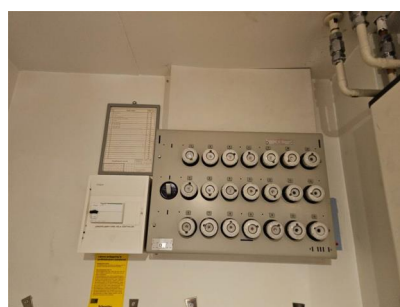
Vid kontroll av jordade uttag i våtrum noteras inga avvikelser, men i hallen finns ett uttag som till synes är jordat, men är felaktigt. Det ligger inte jord på denna och övriga i hallen är ojordade.

- Undercentralen har jordfelsbrytare som täcker hela systemet. Bra.
- Förteckningen stämmer inte helt. Pos. 10 saknar text.

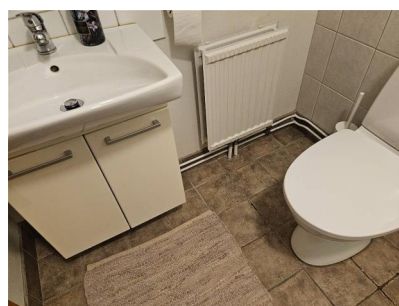
Rör genomföring finns i golv.

Rör genomföringar i golvet medför en ökad risk för att vatten tränger ner i omkringliggande konstruktioner och orsakar fuktskador.

- Våtrummet är renoverat, men inga uppgifter finns om när. Golvbrunnen är utbytt.

Normala fuktvärden indikerades mot klinker/kakel.

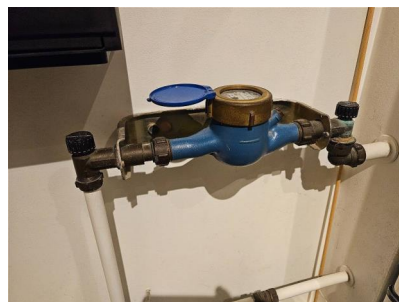
Avstängningsventil på vattenmätaren är av bristfällig kvalitet. Gäller lk580/581/582.

Denna modell av avstängningsventil har haft problem där den ärgar loss, vilket kan leda till vattenskador i kringliggande konstruktioner.

Det rekommenderas att rörmokare kontaktas för byte av avstängningsventilerna (vattenmätarkopplet) till godkänd produkt.

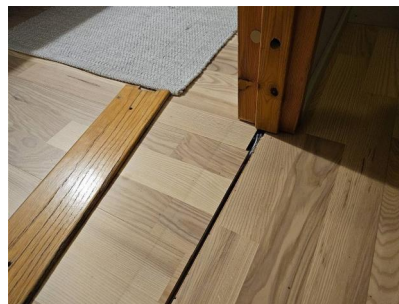
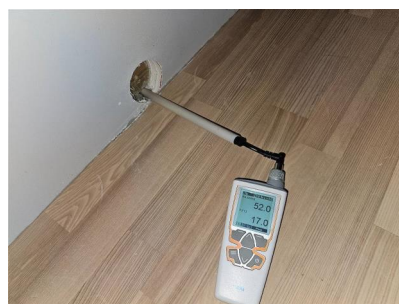
Vid kontroll av konstruktion uppmättes fuktvärden under kritisk nivå för mikrobiell tillväxt och normal lukt upplevdes.

Källargrundmurar med påreglade isolerade ytterväggar.  
Fuktkvoten uppmättes till 12 %, den relativa fuktigheten uppmättes till 52 % och en normal lukt kunde kännas i golv/vägg vinkel.

Befintlig påreglad vägg och eventuella invändiga väggsyllar för mellanväggar riskerar att drabbas av fuktskador på grund av naturlig fuktpåverkan. Detta i sin tur kan leda till mikrobiella skador (angrepp av mikroorganismer) som kan resultera i att mikrobiell lukt sprids till boendemiljön. Om reglar/syllar är tryckimpregnerade kan även en kemisk lukt förekomma.

Golvyskikten i entréplan ligger lättflytande på plastfolie och stegljudsdämpare.

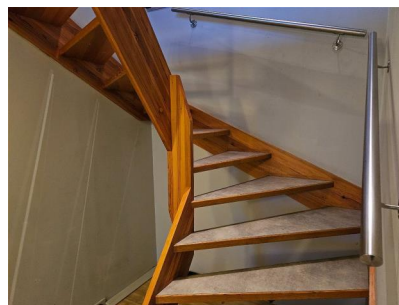
Skyddsräcke är demonterat och ser ut att ligga på vinden.  
Avståndet mellan trappstegen är inte begränsade, så att avståndet är mer än 100 mm. Vilket kan vara risk för att barn ska fastna med sitt huvud.

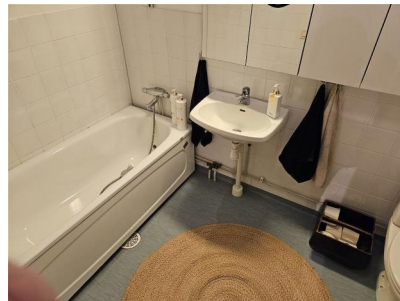
Våtutrymmet har äldre yt-/tätskikt.  
-Rör genomföring förekommer i golv.

Eftersom funktionen, som innebär att ytskiktet/tätskiktet ska vara vattentätt, kan vara nedsatt finns en ökad risk att vatten tränger igenom ytskiktet/tätskiktet med vattenskador i omkringliggande konstruktioner som följd.

Fuktindikering i utrymmet gav inga förhöjda fuktindikationer.
