# Besiktningssprotokoll

Försäkringsbesiktning för Anticimex Säljarsförsäkrat

Fastighetsbeteckning: Lyse 1:33	
Fastighetsadress: Lyse Skalhamn 202	
Postnummer: 453 92	Ort: Lysekil

Besiktningdatum: 2025-04-07	Protokollnummer: 68930063
Temperatur: 9 °C	Väderlek: Klart
Tekniker: Glenn Karlsson	
E-post: <a href="mailto:glenn.karlsson@anticimex.se">glenn.karlsson@anticimex.se</a>	
Kontor: Uddevalla	
Närvarande: Fastighetsägare

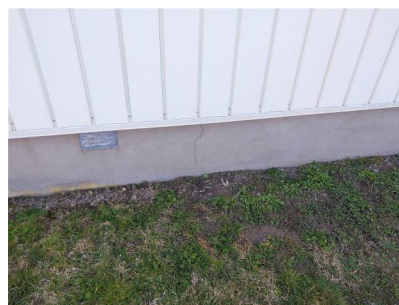
- Några mindre putsprickor noterades.

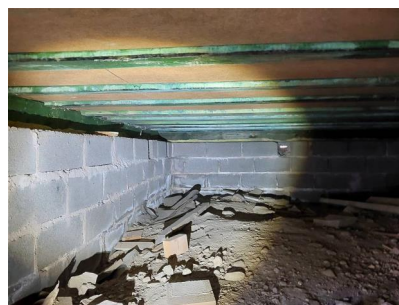
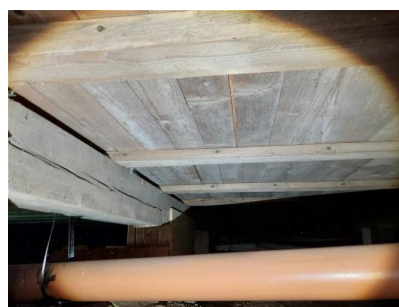
- Mikrobiell påväxt förekommer på blindbotten.
- Organiskt material ligger på markytan.
- Röttskyddsbehandlat virke förekommer.

En krypgrund är en s.k. riskkonstruktion då den delar av året riskerar att utsättas för fuktnivåer som kan leda till mikrobiell tillväxt i utrymmet, vilket i sin tur kan innebära fuktrelaterade skador. Fuktpåverkan och eventuella träskyddskemikalier i grunden kan medföra avvikande lukt i boendemiljön.

Den mikrobiella påväxten på blindbotten påvisar att grunden delar av året är så fuktig att mikroorganismer kan utvecklas. För att undvika detta så måste dess klimat bli torrare. Se även bifogat faktablad "Krypgrund".

Tillväxt av mikroorganismer kan ske vid en relativ luftfuktighet (RF) om 75 % vilket motsvarar fuktkvoten (FK) 17 % i trämaterial. FK uppmättes till 12-13 %. Värdet är föränderligt med årstiderna och kan förväntas vara som högst under sensommaren/hösten.

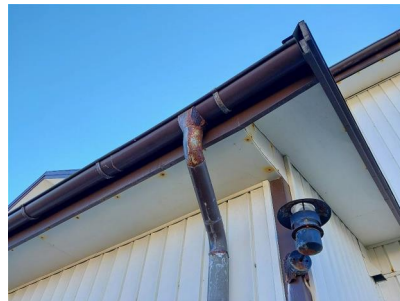
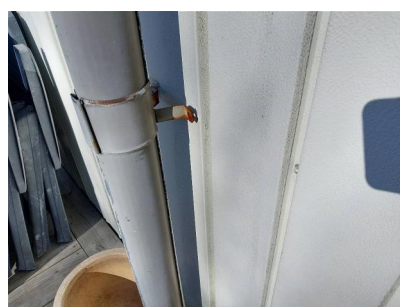
- Äldre byggnadsdelar. Rostangrepp förekommer.
- Stuprörssvep som inte är infäst i fasaden noterades.

När dagvattenavledningen är bristfällig kan fuktbelastningen mot byggnaden öka.

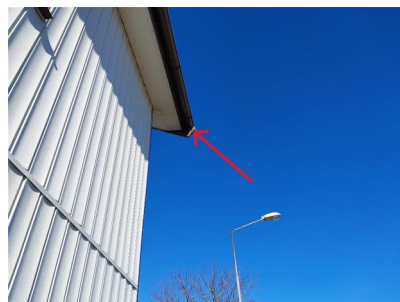
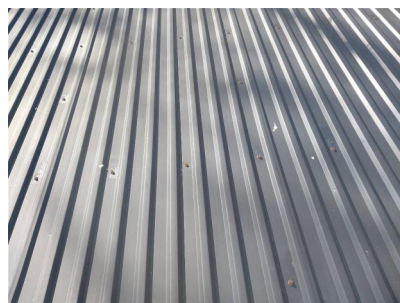
- Taktäckningen är ålderstigen.
- Vindskiva med ändträ i sämre skick noterades.
- Garagetakets infästningsskruvar har rostangrepp.

När tak åldrats föreligger risk för läckagerelaterade skador i läkt och underliggande konstruktioner.

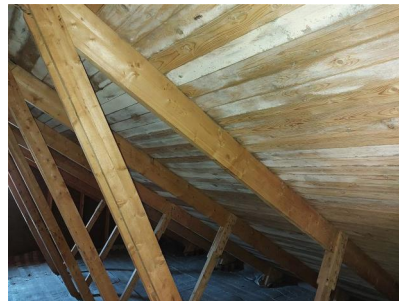
- Mikrobiell påväxt (konvektionspåverkan) förekommer på delar av underlagstaket.

Mikrobiell påväxt på underlagstaket indikerar att det underliggande boutrymmet har eller har haft bristfällig allmänventilation. Inomhusproducerad fukt når då det kallare vindsutrymmet vilket leder till denna effekt. Lämplig åtgärd är att förbättra bostadsutrymmets allmänventilation och säkerställa att vindsbjälklaget är tätt. Se även bifogat faktablad "Vind-Oppvärmrt utrymme".

Fuktkvoten i underlagstaket uppmättes till 13-14 % vilket är under gränsvärde (17 %) för tillväxt av mikroorganismer.

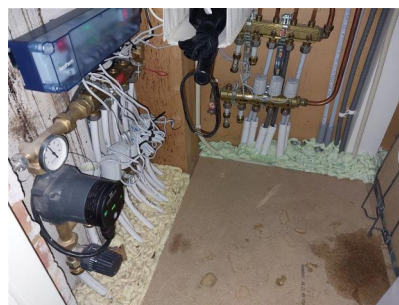
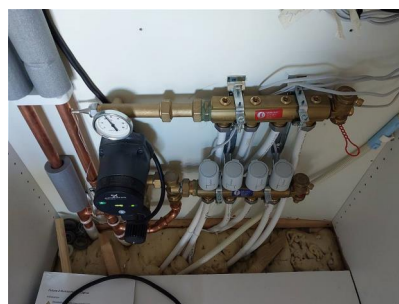
- Fördelningscentraler är placerade i utrymmen som saknar tätskikt.

Risk för fuktskador vid eventuella läckage. Rörledningar och kopplingar bör hållas synliga.

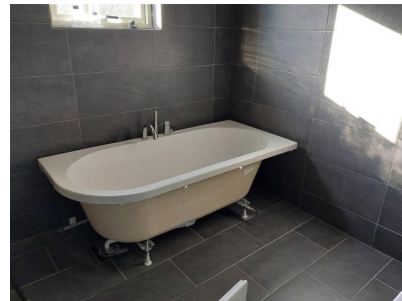
- Tätskiptsanslutningen i golvbrunnen under badkaret går inte att kontrollera då mjukfog applicerats ut på klämringen. Det ska enligt monteringsanvisningen inte vara mjukfog mellan klämring och klinkerram då sådan kan hindra vatten som rinner på tätskiktet under keramiken att nå brunnen korrekt.
- Salningen vid fönstret har bakfall.
- Vissa klinkerplattor utanför dusch- och badkarszonen ligger plant eller med visst bakfall, vilket innebär att vatten som hamnar där kan behöva skrapas till brunnarna.

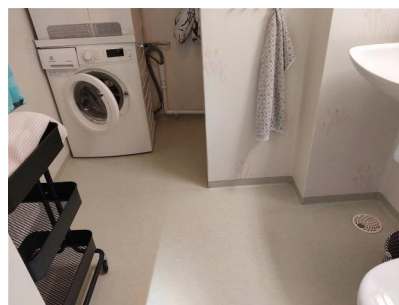
- Ålderstiget våtrum.
- Håltagningar (tätade med mjukfog/silikon) efter tidigare monterade detaljer finns i väggen i duschzonen.

När våtrum är utförda enligt äldre standard och dessutom försämras med tiden föreligger risk för fuktrelaterade skador.

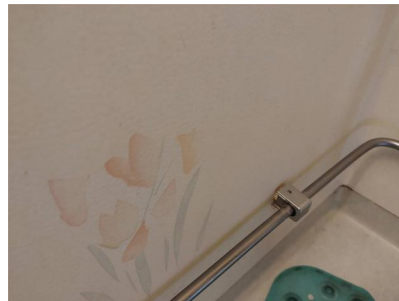
- Infästningsskruvar till rörklammer har släppt i duschzonen. Förhöjda fuktindikationer noterades i anslutning till en av dessa.
- Våtrummet är ålderstiget.

Vid åtgärd/renovering är det viktigt att även kontrollera eventuella följdskador i omkringliggande konstruktioner.

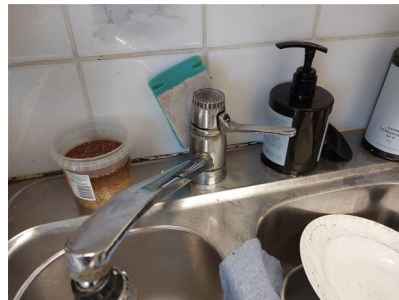
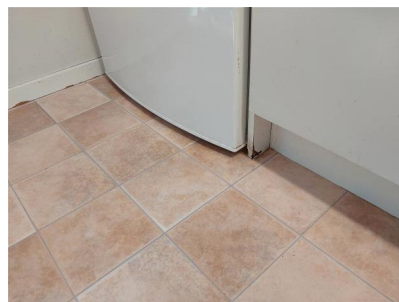
- Fuktskyddsunderlägg finns ej i diskbänkskåpet.
- Blandaren läcker.
- Täcksivian vid kylskåpet har fuktskadats nere vid golvet av spill.

Elektroniskt fuktalarm kan med fördel installeras i diskbänkskåpet för tidig varning vid eventuellt läckage.
