# Besiktningsprotokoll

## Försäkringsbesiktning för Anticimex Säljarförsäkrat

| Fastighetsadress:<br>Stickstigen 10 | |

| Besiktningsdatum:<br>2025-04-22 | Protokollnummer:<br>68963839 |

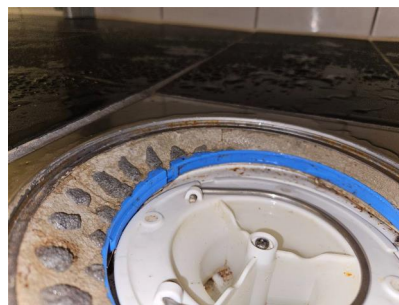
### Entréplan / Dusch/Toalett

Tätskikt är felmonterat i golvbrunnen.

- Tätskiktet har ej skurits med skärmall och sticker ut lite under klämringen. Vilket innebär att klämringen inte bottenar i sitt säte i brunnen.

När tätskikt är felmonterat i golvbrunnen innebär det risk för fuktskador. Vatten kan tränga ner i omkringliggande konstruktioner med fuktrelaterade skador som följd.

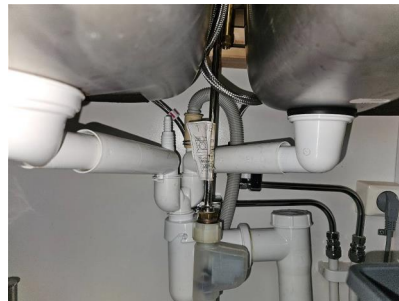
### Entréplan / Kök

Anslutning i diskbänksskåpet har en brist.

Slangar/kopplingar/slangklämmor inte är fast monterade, vilket i sin tur kan leda till läckage och fuktskador.

Vi rekommenderar att du monterar en klämma på avloppsslangen från diskmaskinen till skåpet bakstycket, då denna infästning saknas.

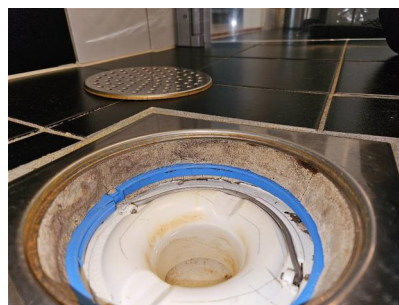
### Övre plan / Dusch/Toalett

Tätskikt är felmonterat i golvbrunnen.

- Tätskiktet har ej skurits med skärmall och sticker ut lite under klämringen. Vilket innebär att klämringen inte bottenar i sitt säte i brunnen.
- Våtrummet är original från 2010.

När tätskikt är felmonterat i golvbrunnen innebär det risk för fuktskador. Vatten kan tränga ner i omkringliggande konstruktioner med fuktrelaterade skador som följd.
