Besiktningssprotokoll

Försäkringsbesiktning för Anticimex Säljarsförsäkrat

Fastighetsbeteckning: Keberg 1:21	
Fastighetsadress: Keberg 31	
Postnummer: 45598	Ort: Dingle

Besiktningdatum: 2025-03-24	Protokollnummer: 68912742
Temperatur: 1 °C	Väderlek: Klart/Sol
Tekniker: Andreas Klövenäs	
E-post: Andreas.Klovenas@anticimex.se	
Kontor: Uddevalla	
Närvarande: Fastighetsägare

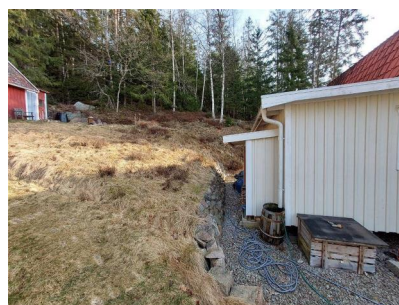
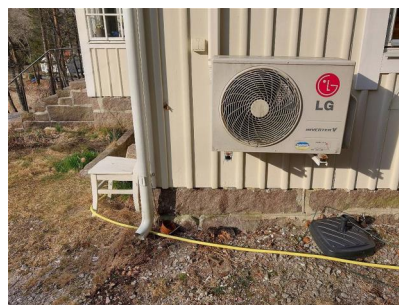
- Marken lutar mot huset.

Detta innebär en ökad fuktbelastning mot grunden vilket i sin tur kan orsaka fuktskador i huset.

- Kondensvatten från luftvärmepumpens utedel leds inte bort från husgrunden.

- Sprickor finns i sockel.

Detta medför ökad risk för att vatten tränger in i anslutande konstruktioner, vilket i sin tur kan leda till fuktrelaterade skador. Observera att besiktning av byggnadens värmesystem eller värmepumpen inte har ingått i uppdraget.

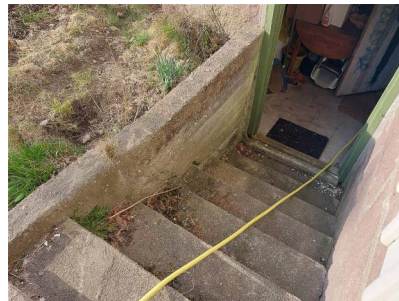
- Trappan är motgjuten mot huset.

Eftersom trappan är motgjuten mot huset finns risk att vatten tränger in i anslutande konstruktioner vilket i sin tur kan leda till fuktrelaterade skador. Man kan med fördel undersöka möjligheten att väderkskydda trappan.

- Stödmuren har sprickor och ser ut att ge vika.

Kontakta murare för vidare bedömning och åtgärd.

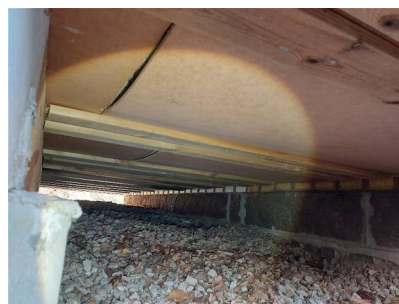
Vid kontroll av plintgrunden noterades viss mikrobiell påväxt på blindbotten/träfiberskivor. Lokalt noterades glipor mellan blindbottensskivor.

Fuktkvoten uppmättes till 14 % via stickprovsmässig fuktkvotsmätning. Risk för mikrobiell tillväxt föreligger om fuktkvoten överstiger 17 %.

Plintgrunden är en riskkonstruktion vilket kan medföra att det är ett för fuktigt klimat i grunden under delar av året på grund av missgynnsam temperaturskillnad, vilket kan medföra att fuktrelaterade skador och lukt uppkommer.

Meningen med just plintgrund är att uteluften ska kunna hålla plintgrunden tillräckligt torr, så att mögel och jordbakterier inte angriper. Det är därför av vikt att hålla utrymmet fritt i från bråte/förvaring för att säkerställa god ventilation.

Regnvatten och smältvatten får inte tillåtas rinna in under plintgrunden och bli stående. Likadant gäller att dagvatten från husets tak leds bort på lämpligt sätt.

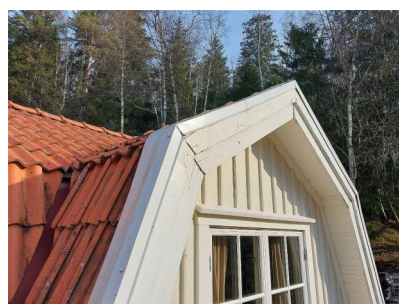
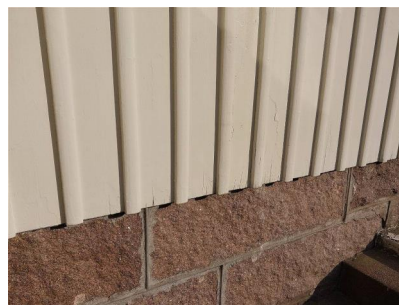
- Torrspirckor och färgsläpp noterades lokalt på vindskivor, fasadpanel och balkong.

Risk för fuktrelaterade skador på grund av sämre vattenavvisande förmåga.

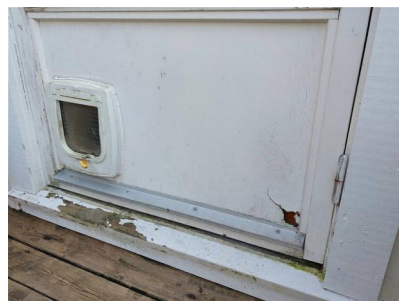
- Altandörr är i behov av målning/underhåll/renovering
- Rötskador finns karm till källardörr.

Dörrar där målningsbehov finns riskerar att få fukt- och rötskador på grund av sämre vattenavvisande förmåga.

För att öka livslängden på dörr rekommenderas målning/underhåll/renovering.

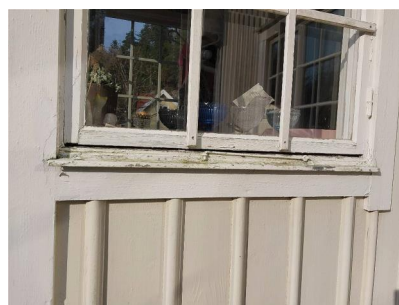
- Fönster på farstu har färgsläpp och torrspäckor.

Fönsterbågar och fönsterkarmar där målningsbehov finns riskerar att få fukt- och rötskador på grund av sämre vattenavvisande förmåga.

För att öka livslängden på fönster rekommenderas målning och underhåll.

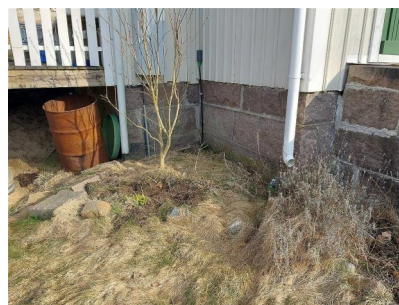
- Stuprör är delvis ej anslutna till markledning.

Stuprör som avslutas intill husliv (ovan mark) kan medföra en ökad fuktbelastning mot grundläggningen med fuktrelaterade skador som möjlig följd.

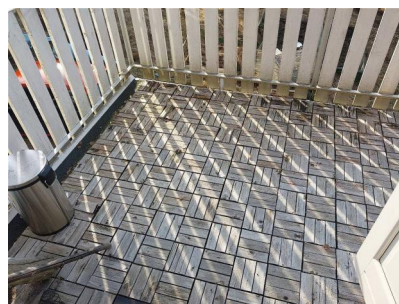
- Taket under terrass kunde inte besiktas i sin helhet då trallen döljer takets yta.

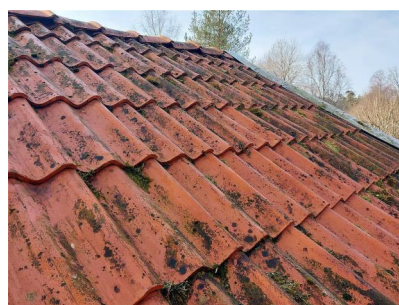
- Mosspåväxt finns lokalt på takpannor.
- Någon enstaka skadad takpanna noterades.

För att öka livslängden på taket rekommenderas att mossan tas bort från takpannorna samt skadade takpannor kontrolleras och vid behov byts ut.

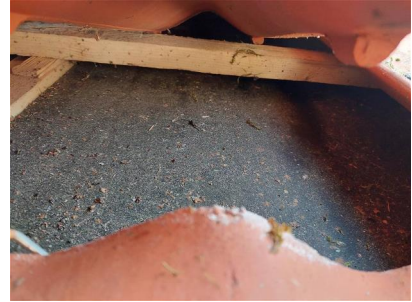
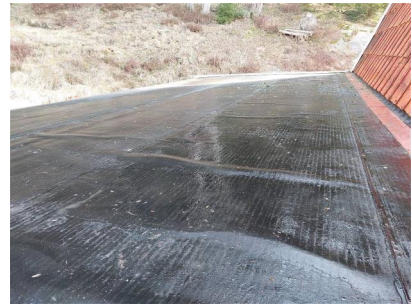
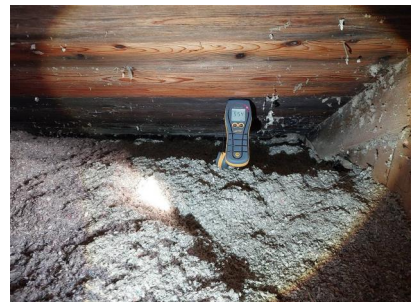
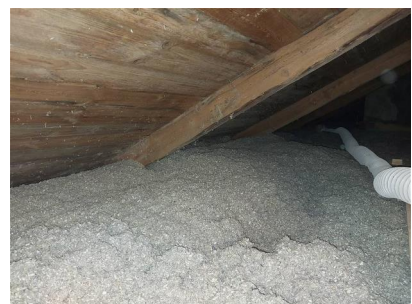
Vid kontroll av vinden noterades fuktvärden över kritisk fuktnivå, mikrobiell påväxt noterades på underlagstak samt mikrobiell lukt upplevdes i utrymmet.

Avfuktare finns installerad i utrymmet. (Ej i bruk vid besiktningstillfället)

Fuktkvoten uppmättes till 28 %> via stickprovsmässig fuktkvotsmätning i underlagstaket.

Risk för mikrobiell tillväxt föreligger om fuktkvoten överstiger 17 %.

Vi rekommenderar en fördjupad undersökning för att bedöma orsak och omfattning.

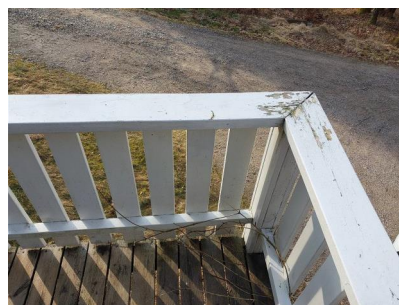
- Altanräcke har färgsläpp och torrsprickor.

Altanräcke och träkonstruktioner där målningsbehov finns riskerar att få fukt- och rötskador på grund av sämre vattenavvisande förmåga.

Vi rekommenderar att du utför målning/underhåll av altanräcke och träkonstruktioner.

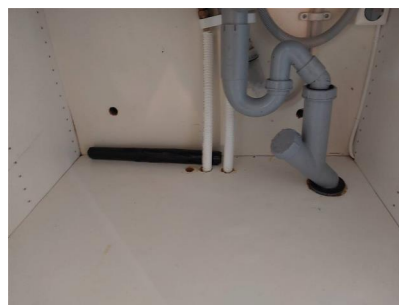
- Fuktskydd/läckagestråg saknas i diskbänksskåp.
Viss formförändring noterades på bottenskivan i skåpstomme.

När fuktskydd saknas är det svårt att upptäcka läckage från rörledningar. Vatten kan då tränga in i omkringliggande konstruktioner och orsaka fuktskador.

För att upptäcka eventuella läckage, installera ett fuktskydd.

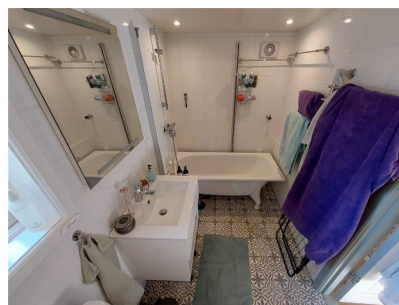
När det gäller placeringen av eluttag i badrummet är det viktigt att överväga fukt och vattensprut. Enligt internationella säkerhetsstandarder bör eluttag undvikas nära vattensprutande områden som handfat och dusch. Det rekommenderas att placera eluttag minst en meter bort från dessa områden för att minimera risken för kortslutning och elektriska olyckor.

Förslagsvis återställer man till befintligt utförande med duschdörrar där begränsar risken för vattenbegjutning i nära anslutning till eluttag.
