# Besiktningsprotokoll

Försäkringsbesiktning för Anticimex Säljarförsäkrat

| Fastighetsadress:<br>Oxelvägen 6 | |

| Besiktningsdatum:<br>2025-03-26 | Protokollnummer:<br>68921714 |

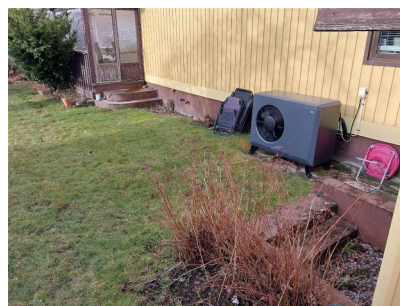
Kondensvatten från luftvärmepumpens utedel leds inte bort från husgrunden.  
Växter finns i anslutning till grundmuren.  
Lokala sprickor noterades i grundmuren.

Detta medför ökad risk för att vatten tränger in i anslutande konstruktioner, vilket i sin tur kan leda till fuktrelaterade skador.  
Observera att besiktning av byggnadens värmesystem eller värmepumpen inte har ingått i uppdraget.

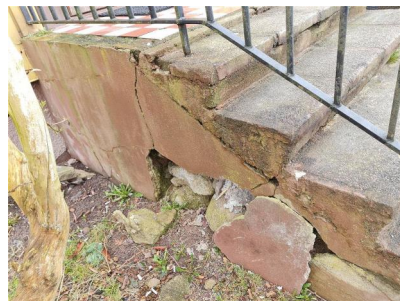
Sprickor förekommer i utvändigt trappa. Rostangrepp noterades på räcket.

Rekommenderas att trappan ses över och åtgärdas via fackman.

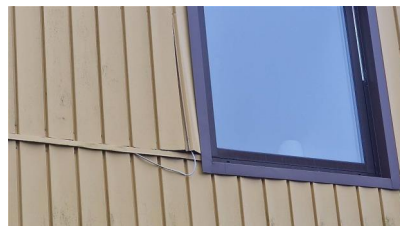
Lokala otätheter noterades på fasadbeklädnaden.

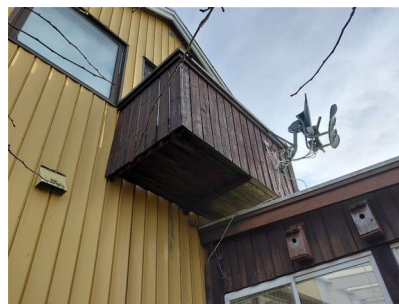
Balkong är rötskadad.

Anlita snickare för kontroll och lämpliga åtgärder.

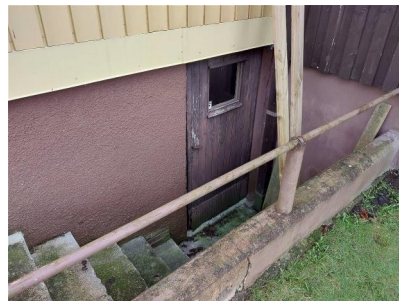
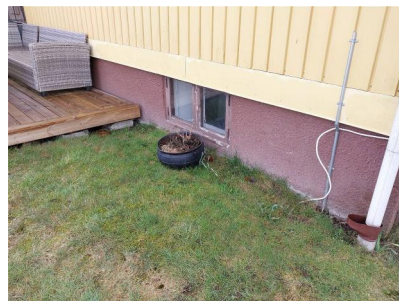
Äldre fönster och dörrar med eftersatt underhåll där rötskador noterades (källaren och garaget) som behöver bytas ut. Balkongdörren går inte att öppna samt vissa fönster.

Då fönster och dörrar är äldre och har eftersatt underhåll ökar risken för fukt och rötskador. För att öka livslängden på dörrar och fönster rekommenderas målning och underhåll alternativt byte.

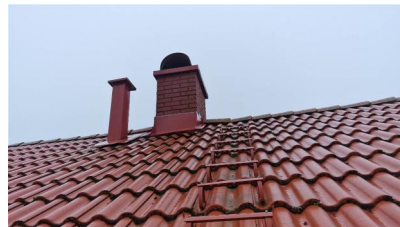
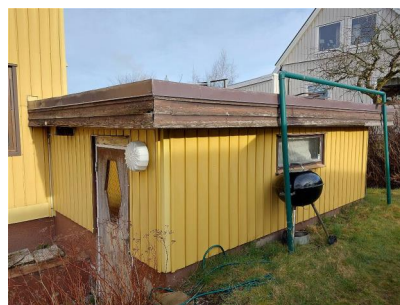
Viss mosspåväxt finns på takpannorna, vilket bör tas bort. Mossa binder fukt, vilket försämrar pannornas motståndskraft mot vatten och ökar risken för inläckage.

Takfotsplåt ochnocktätning saknas samt att det noterades skräpansamlingar under takpannorna.

Nedersta bärläkten saknas och nedre pannraden vilar mot pappen.

Garagetaket har färgsläpp och rötskador på taksargen.

Detta medför att vatten kan tränga in i omkringliggande konstruktioner med fuktskador som följd.

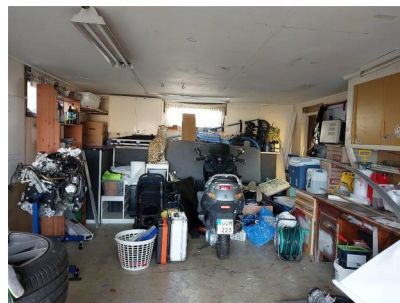
Garaget var belamrad med lösöre vid besiktningstillfället och besiktningen utfördes med viss begränsning.

Garageporten är trasig.

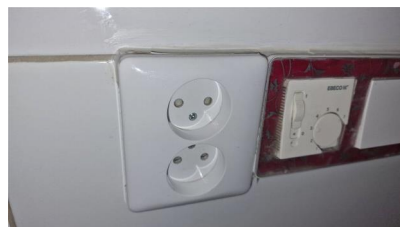
Ojordade eluttag finns i husets våtrum och tvättstuga.

Anlita elektriker för lämpliga åtgärder.

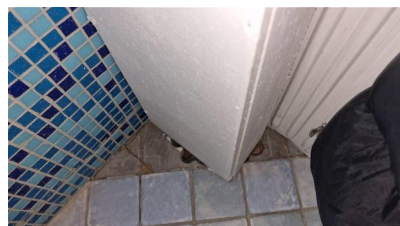
Utrymmet är bristfälligt tätskiktat.

Risk finns att eventuella läckage från rörkopplingar orsakar vattenskador.

Fuktindikering i utrymmet gav inga förhöjda fuktindikationer.

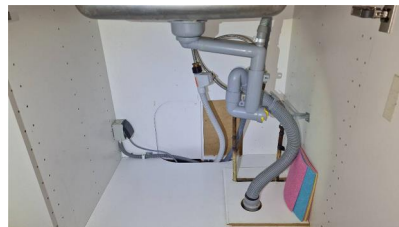
Fuktskydd saknas i diskbänksskåp och under vitvaror. Avloppslangen är inte avlastningsförankrad. Den bör fästas upp i skåpstommen.

Utan fuktskydd är det svårt att upptäcka smygläckage från rörledningar. Vatten kan då tränga in i omkringliggande konstruktioner och orsaka fuktskador. För att upptäcka eventuella smygläckage, installera ett fuktskydd.

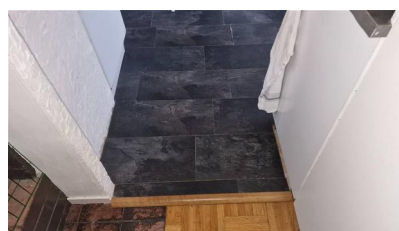
Sviktande golv noterades lokalt mellan köket och vardagsrummet.

Detta bedöms inte ha medfört några bakomliggande skador utan ses som en mindre brist

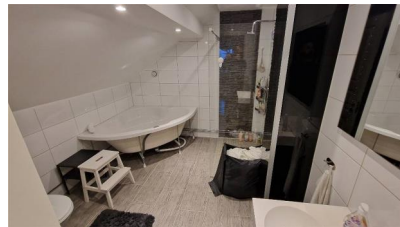
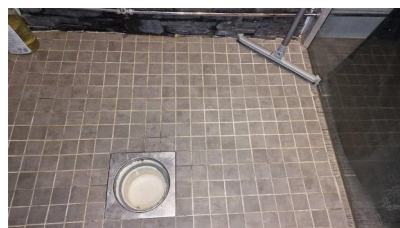
Utrymmet är inte fackmässigt utfört och är inte utfört enligt gällande branschregler.

Finns inget anslutet tätskikt till golvbrunnarna.

Avloppsröret under tvättställ har inget uppviktt tätskikt.

Rör genomföring finns i golv under badkar är placerade nära vägg.

Bakfall noterades.

Fogsläpp noterades i duschområdet.

Bristerna kan medföra att vatten kan tränga ner i omkringliggande konstruktioner med fuktskador som följd. Detta kan i sin tur leda till mikrobiella skador. Kontakta en behörig våtrumsentreprenör för en renovering. I samband med renoveringen bör omkringliggande konstruktioner kontrolleras för att upptäcka eventuella följdskador.

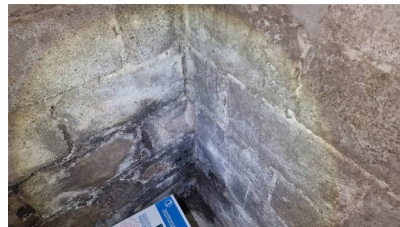
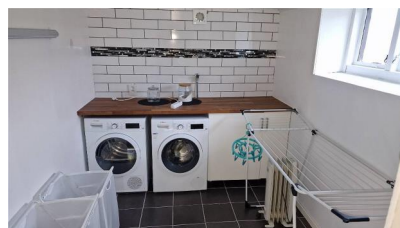
Huset är grundlagt på en källare med flera olika rum där större delen av källaren är betongren vilket är bra. I tvättstuga finns en utreglad vägg som består av stålprofiler med ytskikt av gips. Ingen golvbrunn finns i tvättstugan. Vattnet från tvättmaskin avleds via rör till en golvbrunn utför tvättstugan. Vägghkonstruktionen kontrollerades genom provhåltagning och den relativa fuktigheten uppmättes till 82% gränsvärde 75% RF.

På grundmurarna förekommer fuktgenomträngning och putssläpp som indikerar att utvändigt fuktskydd och dränering inte fungerar tillfredställande. Om detta skall åtgärdas behöver dessa delar förbättras, kontakta markentreprenör för vidare kontroll och lämpliga åtgärder. Blåbetong noterades i källaren.

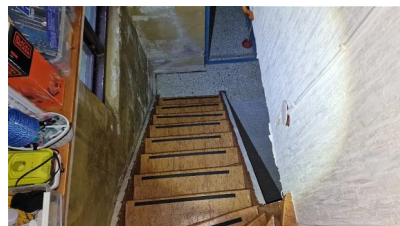
Skyddsräcke saknas.

Avsaknad av skyddsräcke medför risk för personskada.
