# Besiktningsprotokoll

Försäkringsbesiktning för Anticimex Säljarförsäkrat

| Fastighetsadress:<br>Torreby 75 | |

| Besiktningsdatum:<br>2025-05-19 | Protokollnummer:<br>69000055 |

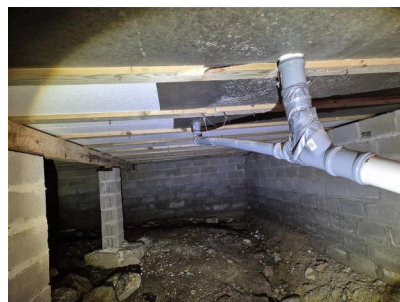
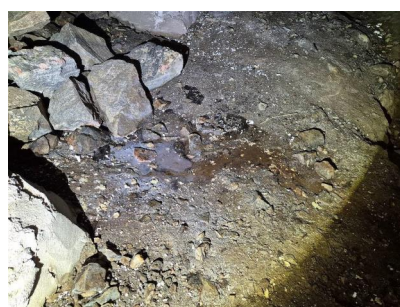
#### Utvändigt / Krypgrund

Vid inträde i krypgrunden upplevdes en avvikande mikrobiell lukt. Mikrobiell påväxt finns på blindbotten. Vatten tränger in i grunden och vatten blir ståendes på markytan. Inträngande vatten behöver ledas ut. Rötskyddsbehandlat virke förekommer i grunden.

Fuktkvoten uppmättes till 24% i blindbottenbrädor. Risk för mikrobiell tillväxt föreligger vid 17%.

En grundkonstruktion av denna typ utsätts under delar av året för fuktpåverkan, både från uteluft och avdunstande markfukt vilket leder till mikrobiella skador. En vanlig åtgärd för att komma tillrätta med klimatet i grunden är att markytan städas av noggrant och plastas in med en marktäckning. För att sedan installera en ändamålsenlig avfuktningssystem. Ventilator/otätheter sätts då igen för att skapa ett slutet utrymme att avfukta. Läs Anticimex faktablad om uteluftsventilerade krypgrunder för tips och råd. (Bifogat längre ner i protokollet.)

I första läget behöver grundens klimat bli bättre. En vanlig åtgärd för att komma tillrätta med klimatet i grunden är att markytan städas av noggrant och plastas in med en marktäckning. För att sedan installera en ändamålsenlig avfuktningssystem.

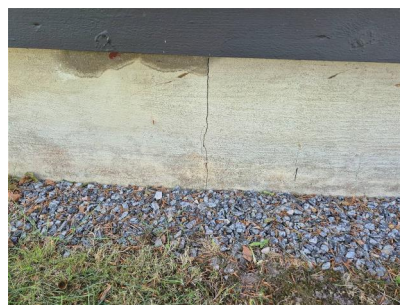
### Utvändigt / Sockel

Mindre sprickbildning förekommer i grundmuren.

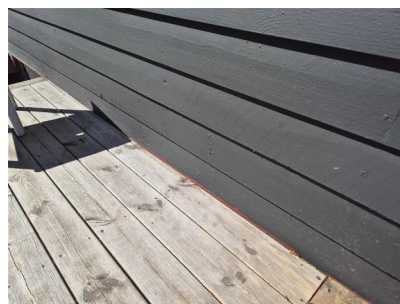
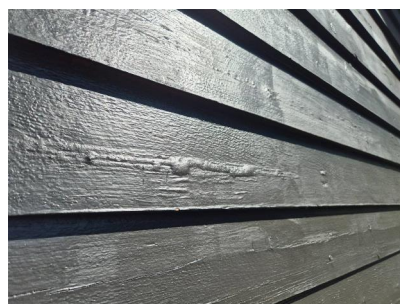
### Utvändigt / Fasad

Altandäck ligger an mot fasadpanel. Risk finns att vatten blir ståendes och att fuktskador uppkommer i panelen.

Färgblåsor förekommer på fasadbeklädnaden och underhåll rekommenderas.

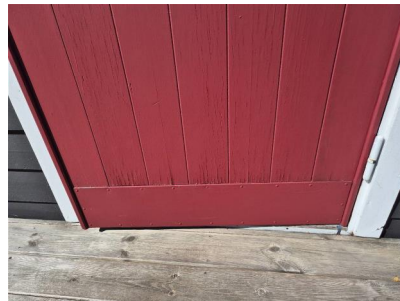
### Utvändigt / Dörrar

Dörr har torrsprickor.

Dörrar där målningsbehov finns riskerar att få fukt- och rötskador på grund av sämre vattenavvisande förmåga.

För att öka livslängden på dörr rekommenderas målning och underhåll.

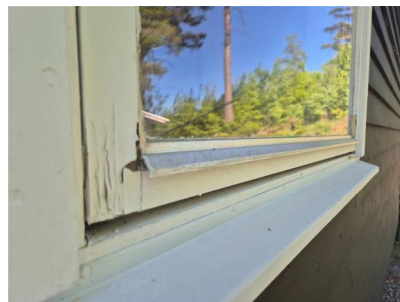
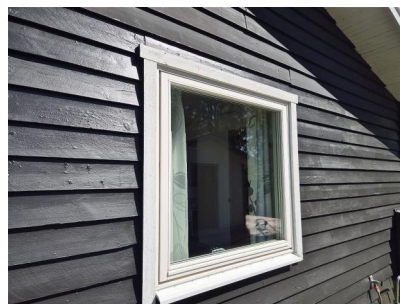
### Utvändigt / Fönster

Fönster är i behov av målning/underhåll.

Fönsterbågar och fönsterkarmar där målningsbehov finns riskerar att få fukt- och rötskador på grund av sämre vattenavvisande förmåga. För att öka livslängden på fönster rekommenderas målning och underhåll.

Överbleck saknas ovan fönster.

Avsaknad av bleck ovanför fönster medför en ökad risk för att vatten kan rinna in och orsaka fuktrelaterade skador i omkringliggande konstruktioner.

Ett äldre isolerglasfönster förekommer. Isolerglas kan med tiden bli otäta mellan glasen vilket medför att de blir missfärgade.

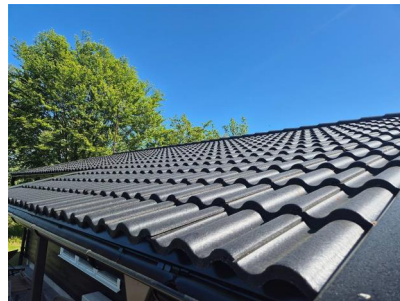
### Utvändigt / Tak

Inget att notera.

Taket har kontrollerats från markytan.

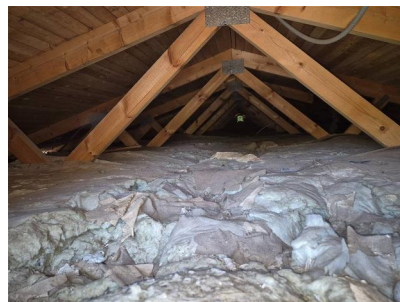
### Utvändigt / Vind

Vindsutrymmet kunde inte besiktas i sin helhet eftersom landgångar saknas. För att kunna göra en helhetsbedömning av vinden behöver landgångar monteras in.

Vinden är tilläggsisolerad. Eftersom vindsbjälklaget tilläggsisolerats så kommer klimatet på vindsutrymmet att ändras, främst vintertid. Detta i sin tur kan leda till uppfuktning av underlagstakets insida vilket kan resultera i mikrobiella skador (angrepp av mikroorganismer).

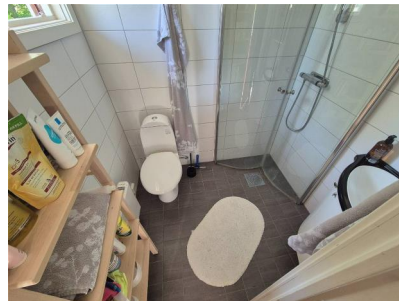
### Entréplan / Dusch/Toalett

Inget att notera.

Fuktindikering utan anmärkning.

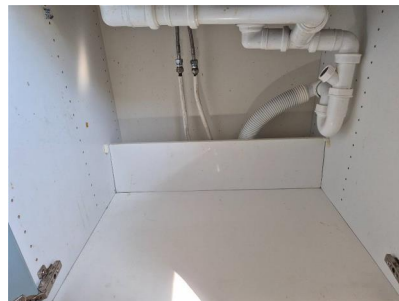
### Entréplan / Kök

Fuktskydd finns inte i diskbänksskåp och under kyl och frys.

Fuktindikering utan anmärkning.

Fuktskydd rekommenderas enligt ovan för att lättare kunna upptäcka eventuella läckage och undvika fuktskador

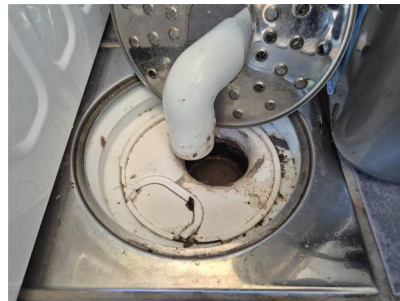
### Entréplan / Tvättstuga (ingång från utsidan)

Tätskikt finns inte på golvet och i golvbrunnen.

När tätskikt saknas i golvbrunnen/golv innebär det risk för fuktskador. Vatten kan tränga ner i omkringliggande konstruktioner med fuktrelaterade skador som följd.

Fuktindikering utan anmärkning.
