## Utlåtande över ÖVERLÅTELSEBESIKTNING

Haninge Nödesta 8:69

Hammargränd 5, 137 38 Västerhaninge

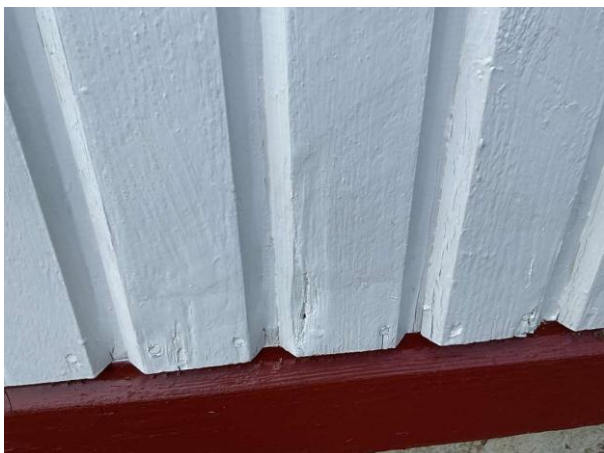
| <b>Fasad</b> | Torrspäckor missfärgningar noteras på fasaden<br>Rötskador i fasad noteras på enstaka ställe, se riskanalys |

Med anledning av de rötskador som iakttagits i panelen föreligger risk för att fukt kan tränga in och orsaka (eller redan har orsakat) fuktrelaterade skador i bakomliggande vägg (mögel och röta).

Bild 1: Utvändigt, Fasad, Torrspäckad Rötskador noteras i fasad

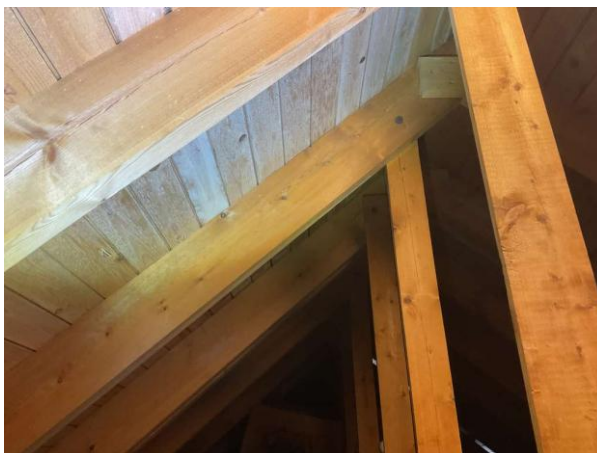
I självdragsventilerade hus föreligger risk för fuktskador på vindar och takkonstruktioner. Det är vanligt att mögel-/röta, mikrobiella skador och lukt orsakade av kondensbildningar och hög luftfuktighet förekommer på vindar/takkonstruktioner och då främst i ett självdragsventilerat hus som detta. Anledningen är just att huset är självdragsventilerat och att bjälklaget inte är tätt. En orsak till fuktproblemen är att varm fuktig luft från bostaden läcker upp till vindsutrymmet under vintern vilket ökar luftfuktigheten i utrymmet och kondens kan bildas på det kalla underlagstaket. Om det har fått eller får fortgå under en längre tid (årigen återkommer) är risken stor för fuktskador (mögel och röta) i takkonstruktionen.

Lokalt noteras mikrobielpåväxt på underlagstaket vanligt förekommande på äldre hus som är självdragsventilerat se ovan text.

Bild 2: - Utvändigt, Vind, Lokalt noteras mikrobielpåväxt på underlagstaket

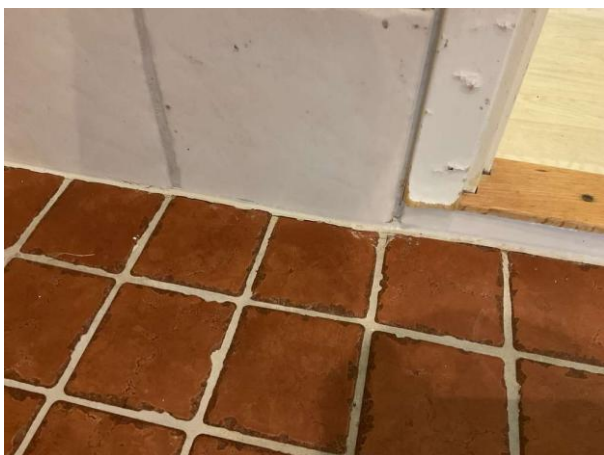
| Duschrum/wc | Äldre våtrum<br>Golvbrunnen bedöms inte vara utbytt<br>Dörren är olämpligt placerat i duschzonen<br>Sättbruk döljer anslutande tätskikt i golvbrunnen<br>Svällskadat dörrfoder noteras<br>Helkaklat, tätskikt under kakel och klinker är inte besiktningsbart<br>Kvalitetsdokument saknas<br>Se riskanalys |

Dörren är inte lämpligt placerat i våtzone vilket innebär risk att vatten kan tränga in i väggen och orsaka/-t fuktskador.

Bild 3: - Invändigt, Entréplan, Äldre våtrum Dörren är olämpligt placerad i duschzonen Svällskadat dörrfoder

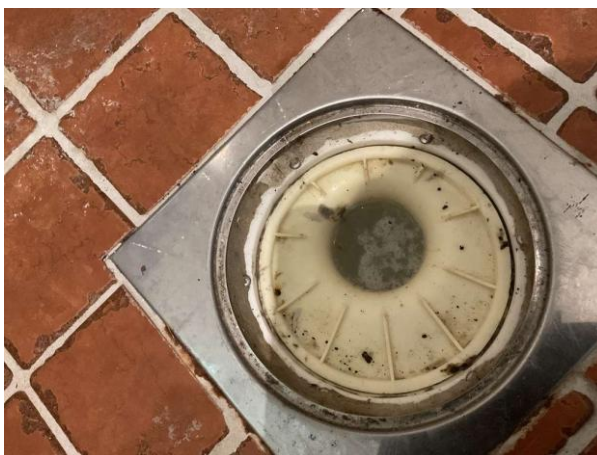
Äldre våtrum vars tekniska livslängd får anses vara uppnådd. Tät/-ytskiktens vattentäta egenskaper minskar med tiden och risken för bakomliggande fuktskador får anses vara förhöjd

Bild 4: - Invändigt, Entréplan, Äldre våtrum sättbruk döljer anslutande tätskikt

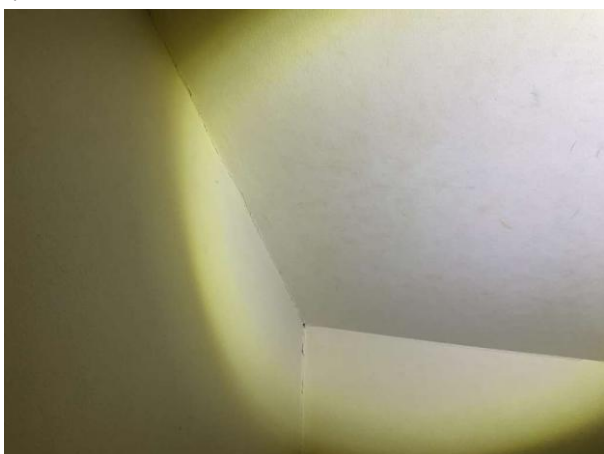
| Sovrum 2 | Ordnad tilluft saknas<br>Fläckar noteras på innertaket<br>Spricka noteras på fönster |

Bild 7: - Invändigt, Övervåning Fläckar noteras på innertaket

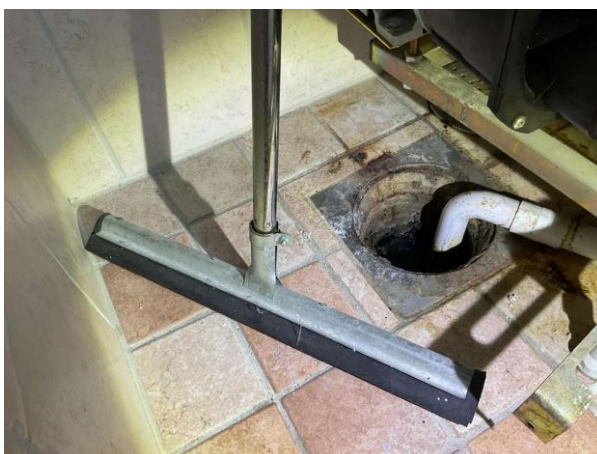
| Badrum | Äldre våtrum<br>Golvbrunnen bedöms inte vara utbytt<br>Sättbruk döljer anslutande tätskikt i golvbrunnen<br>Helkaklat, tätskikt under kakel och klinker är inte besiktningsbart<br>Kvalitetsdokument saknas<br>Se riskanalys |

Golvbrunnen bedöms inte vara utbytt. Det kan vara svårt att få tät anslutning av tätskiktet mot en icke typgodkänd golvbrunn. Är inte anslutningen tät kan det uppstå eller uppstått fuktskador

Bild 8: - Invändigt, Övervåning, Äldre våtrum Golvbrunnen bedöms inte vara utbytt Sättbruk döljer anslutande tätskikt i
