## Utlåtande över ÖVERLÅTELSEBESIKTNING

Haninge Hermanstorp 1:3  
Hermanstorpssvägen 63 , 136 48 Haninge

## ÖVERLÅTELSEBESIKTNING FÖR SÄLJARE

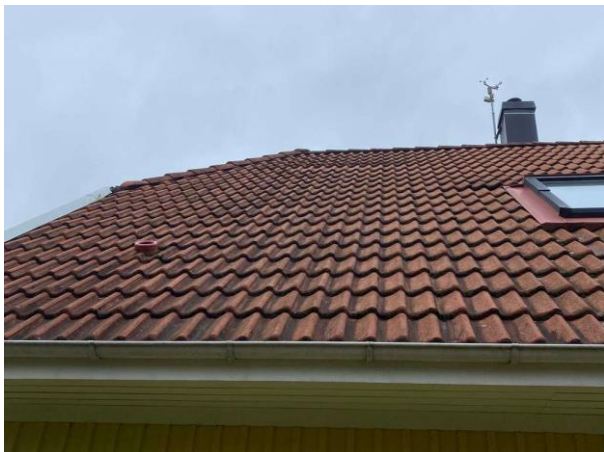
| Yttertak | Taket är besiktat i anslutning till taksäkerhet<br>Mossa noterades på taket<br>Enstaka pannor ligger något ojämnt på framsidan av taket |

*Bild 1: Utvändigt, Yttertak, Enstaka pannor ligger något ojämnt på framsidan av taket*
