## Utlåtande över ÖVERLÅTELSEBESIKTNING

Haninge Väländan 1:31  
Väländsvägen 8, 137 93 Tungelsta

## ÖVERLÅTELSEBESIKTNING FÖR SÄLJARE MED UTÖKAT SKYDD

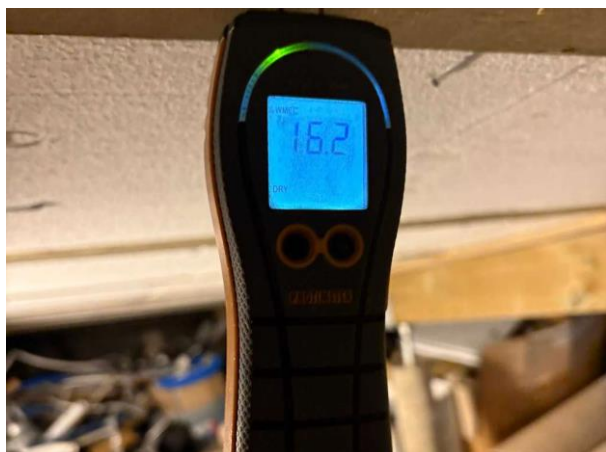
Den uteluftventilerade kryppgrunden är en väldokumenterad riskkonstruktion som ofta drabbas av "mögelskador", lukt och röta.

Risk föreligger att fukt-/ mögel-/ rötskador och unken lukt uppstår eller redan har uppstått.

*Bild 1: Utvändigt, Grund, Uteluftventilerad krypgrund, Uteluftventilerad krypgrund är en känd riskkonstruktion, se riskanalys. För att denna grundläggning inte skall klassas som en riskkonstrukti...*

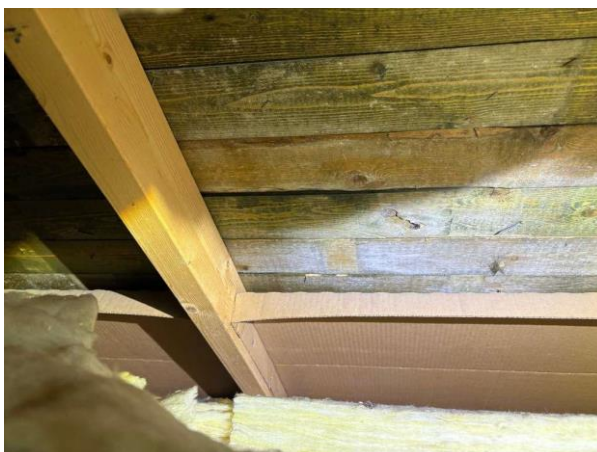
Huset har innan installationen av mekanisk ventilation, under den tiden har vinden varit naturligt utsatt för fukt. Efter installationen av mekanisk ventilation har man skapat ett torrare klimat på vinden. Påväxten som noterades på vinden bör hållas under uppsikt, vid eventuella förändringar bör en fackman kontaktas för ett åtgärdsförslag.

*Bild 2: Utvändigt, Vind, Lokalt noterades mikrobiell påväxt noterades på underlagstaket (delar av råspånten är tryckimpregnerat virke) Vinden ovanför lilla delen av...*

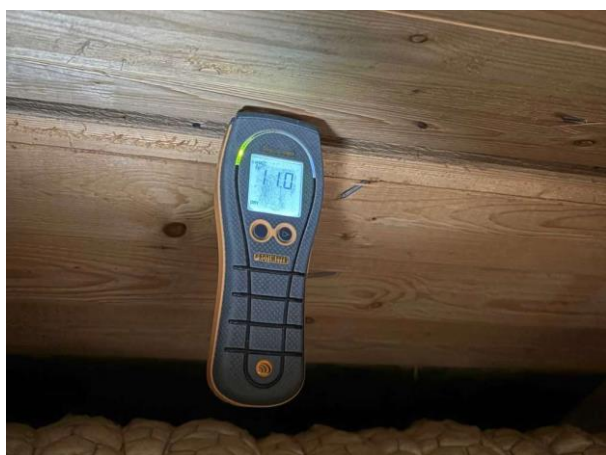
*Bild 3: Utvändigt, Vind, Lokalt noterades mikrobiell påväxt noterades på underlagstaket (delar av råspånten är tryckimpregnerat virke) Vinden ovanför lilla delen av...*

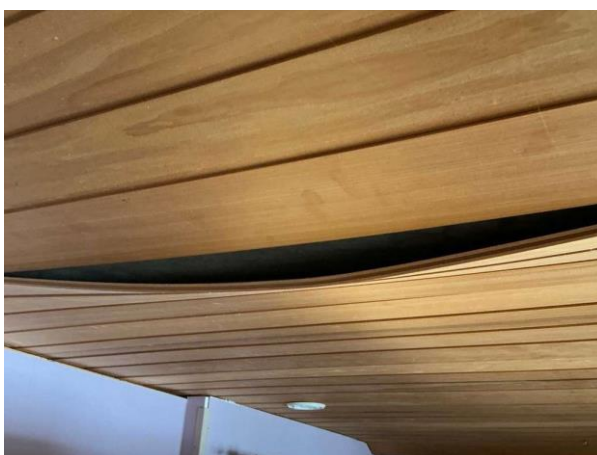
*Bild 4: Invändigt, Entréplan, Sovrum 2, Innertaket har släppt*
