## Utlåtande över ÖVERLÅTELSEBESIKTNING

Haninge Ribby 1:428

Furudalsvägen 23, 137 34 Västerhaninge

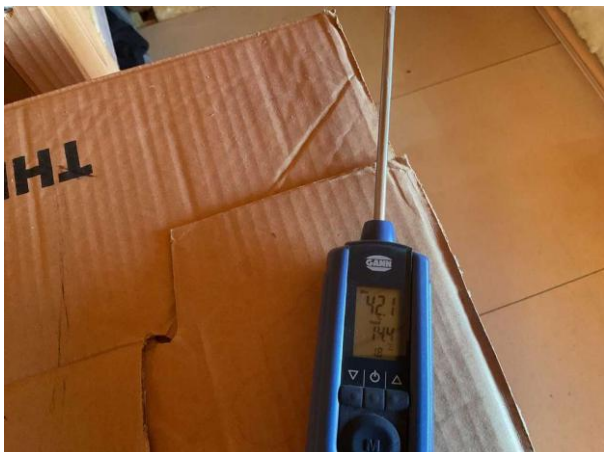
| <b>Vind</b> | Parallellisolerade /snedtak ej besiktningsbart utgår ur besiktningen, se riskanalys<br>Fuktkontroll utförd pånockvinden under gränsvärde se bilaga 4 |

Bild 1: Utvändigt, Vind, Fuktkontroll utförd pånockvinden under gränsvärde se bilaga 4

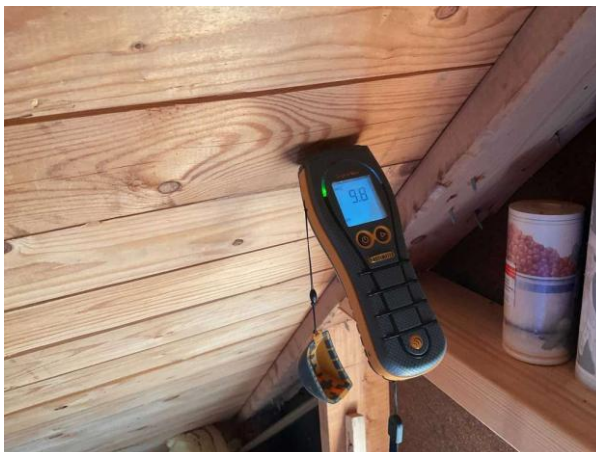
Bild 2: Utvändigt, Vind, besiktningen Fuktkontroll utförd pånockvinden under gränsvärde se bilaga 4

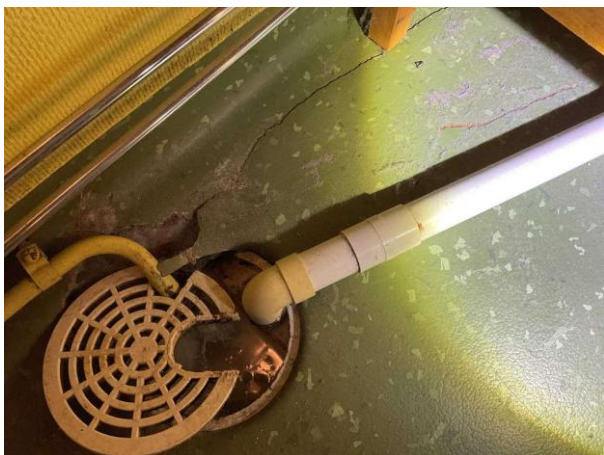
| Tvättstuga | Äldre våtrum<br>Plastmatta på golv<br>Det förekommer rörgenomföringar i golv för annat än avlopp<br>Klämringen i golvbrunnen är lös<br>Hål noteras på plastmatta<br>Se riskanalys |

Äldre våtrum vars tekniska livslängd får anses vara uppnådd. Tät/-ytskiktens vattentäta egenskaper minskar med tiden och risken för bakomliggande fuktskador får anses vara förhöjd

Golvbrunnens klämring är lös. Är brunnen felmonterad på ett eller flera sätt är det svårt att få en tät anslutning av tätskiktet. Är inte anslutningen tät kan det uppstå eller uppstått fuktskador.

Det förekommer felaktiga/känsliga rör genomföringar genom tätskikt som utgör risk för vattenskada.

Bild 3: Invändigt, Källarplan, Tvättstuga, Äldre våtrum Plastmatta på golv Det förekommer rörgenomföringar i golv för annat än avlopp Klämringen i golvbrunnen är lös hål noteras på golvet

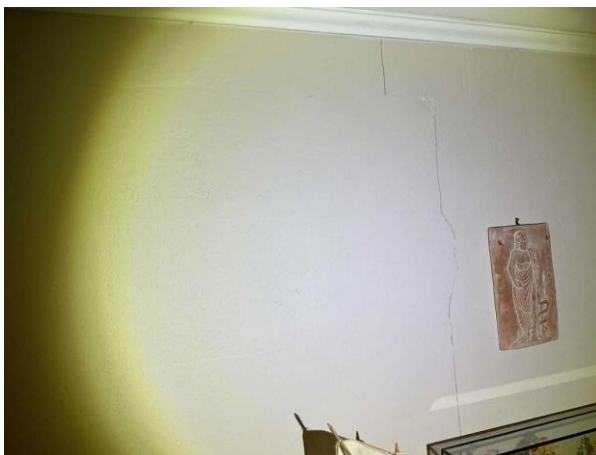
| Sovrum 1 | Sprickor noteras på ytterväggar<br>Fuktkontroll utförd under gränsvärde se bilaga 4 |

Bild 4: Invändigt, Källarplan, Sovrum 1, Sprickor noteras på yttervägg

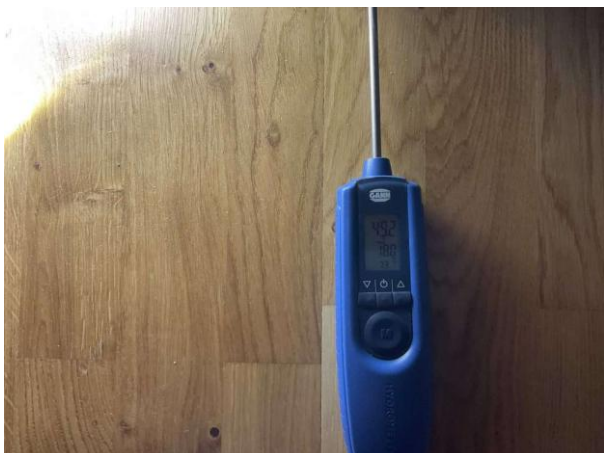
Bild 5: Invändigt, Källarplan, Sovrum 1, Fuktkontroll utförd under gränsvärde se bilaga 4

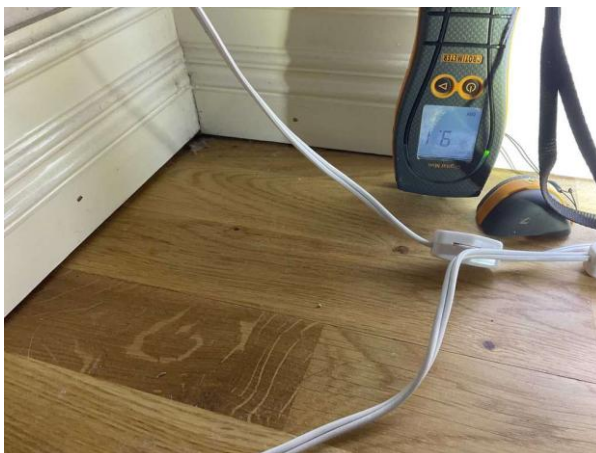
Bild 6: Invändigt, Källarplan, Sovrum 1, Fuktkontroll utförd under gränsvärde se bilaga 4

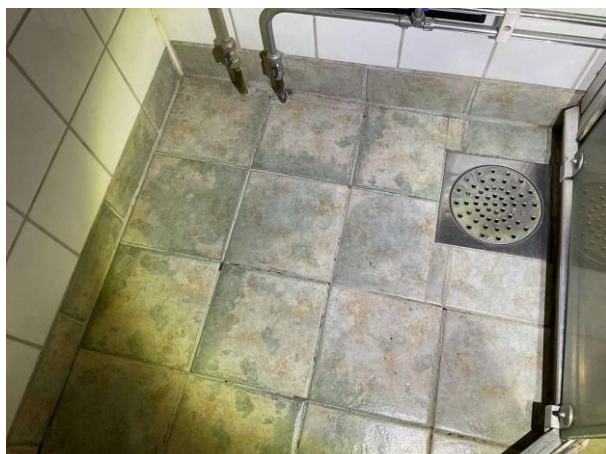
| Duschrum/wc | Det noterades s.k. bomljud på klinkerplattor (det låter ihåligt när man knackar på dom)<br>Fogsläpp mellan klinkerplattor<br>Golvbrunnen är väggnära monterad<br>Det förekommer rörgenomföringar i golv för annat än avlopp<br>Äldre våtrum<br>Golvbrunnen bedöms inte vara utbytt<br>Se riskanalys |

Golvbrunnen är placerad nära vägg. Det är mindre allvarligt fel om brunnen är placerad för nära vägg (ska vara minst 200 mm). Det är ingen direkt skada, men höjer risken för vattenskada.

Golvbrunnen bedöms inte vara utbytt. Det kan vara svårt att få tät anslutning av tätskiktet mot en icke typgodkänd golvbrunn. Är inte anslutningen tät kan det uppstå eller uppstått fuktskador

*Bild 7: Invändigt, Entréplan, Duschrum/wc, Det noterades s.k. bomljud på klinkerplattor (det låter ihåligt när man knackar på dom) Fogsläpp mellan klinkerplattor Golvbrunnen är vägnära monterad*

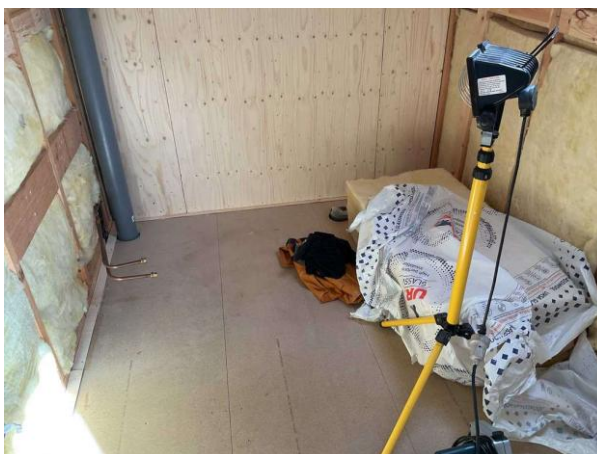
| Wc | Renovering pågår, ej besiktigat utrymmet |

*Bild 8: Invändigt, Övervåning, wc, renovering pågår ej besiktigat utrymmet*
