## Utlåtande över ÖVERLÅTELSEBESIKTNING

Haninge Svartbäcken 1:157  
Svartbäckens by 323, 13659 Vendelsö

Omfattning: Okulär besiktning av huvudbyggnad samt energideklaration  
Besiktningsdag: 2025-04-03 kl 09:00  
Närvarande: Eva Åhs  
Daniel Lundberg Husman Hagberg (del av tid)

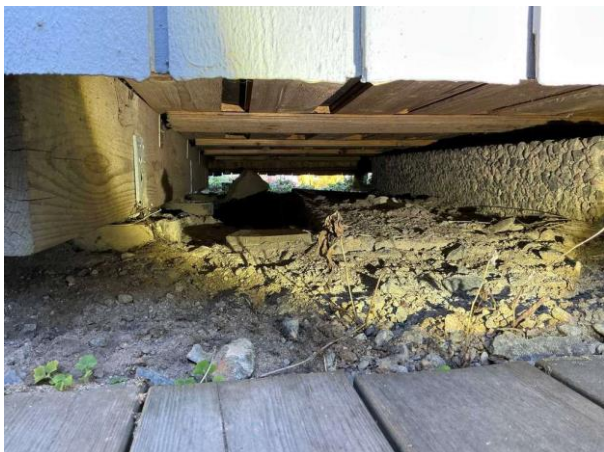
| <b>Plintgrund under entre</b> | Plintgrunden är marknära vilket kan påverka bjälklagsbotten med markfukt |

Bild 1: Utvändigt, Plintgrund under entre, Plintgrunden är marknära vilket kan påverka bjälklagsbotten med markfukt

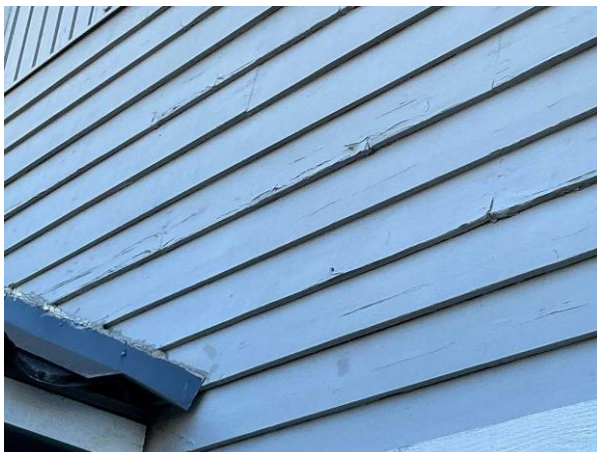
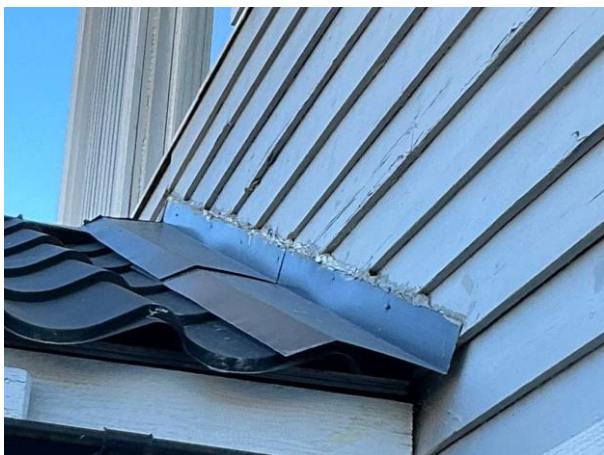
| <b>Fasad</b> | Torrspäckor och färgsläpp noterades<br>Ståndplåt mot fasad på tillbyggd entré ej infräst bakom fasad |

Bild 2: Utvändigt, Fasad, Torrspäckor och färgsläppen noteras. Ståndplåt mot fasad på tillbyggd entré ej infräst bakom fasad

Bild 3: Utvändigt, Fasad, Torrspäckor och färgsläppen noteras. Ståndplåt mot fasad på tillbyggd entré ej infräst bakom fasad

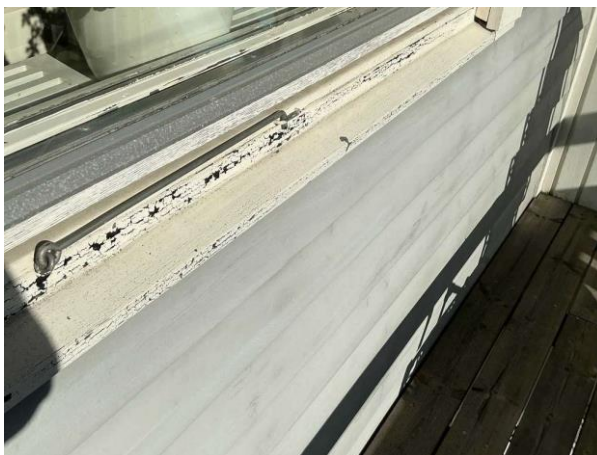
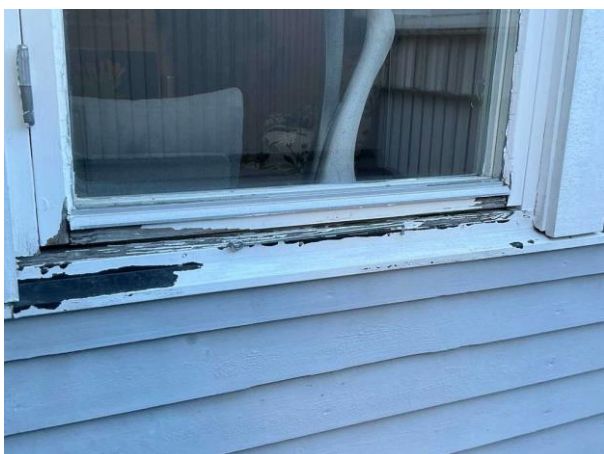
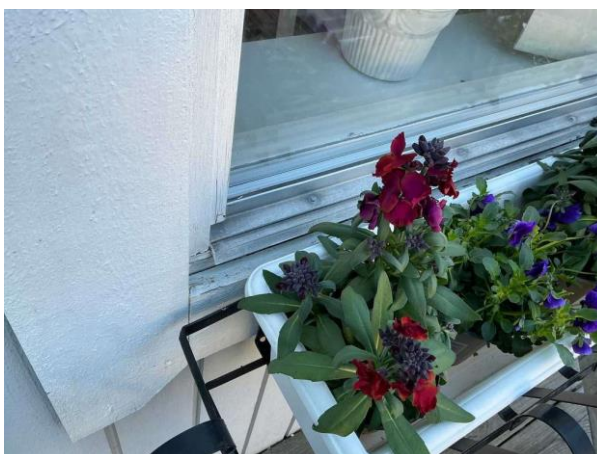
| <b>Fönster</b> | Färg och kittsläpp noterades på fönster<br>Fönsterbleck saknas på tillbyggnad entré |

Bild 4: Utvändigt, Fönster, Färg och kittsläpp noteras på fönster. Fönsterbleck saknas på tillbyggnad entré

Bild 5: Utvändigt, Fönster, Färg och kittsläpp noteras på fönster. Fönsterbleck saknas på tillbyggnad entré

Bild 6: Utvändigt, Fönster, Färg och kittsläpp noteras på fönster. Fönsterbleck saknas på tillbyggnad entré

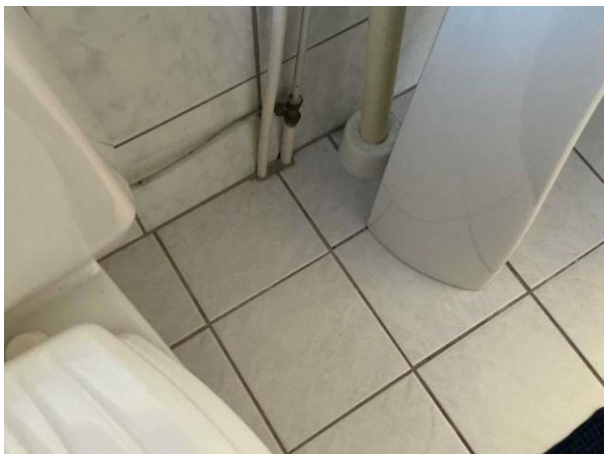
| Wc | Äldre standard (rör genomföringar i golv förekommer) |

Bild 7: Invändigt, Entréplan, Wc, Äldre standard (rör genomföringar i golv förekommer)

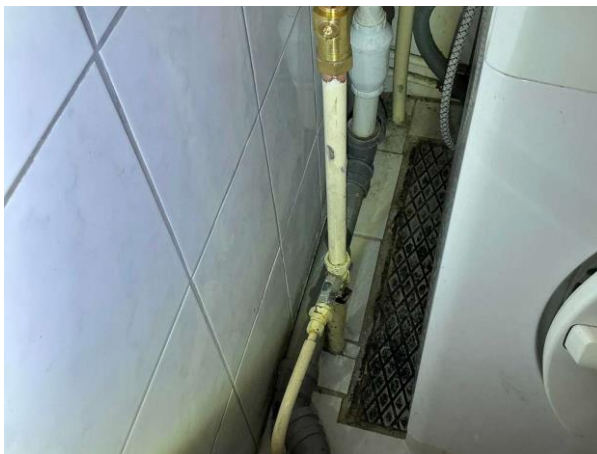
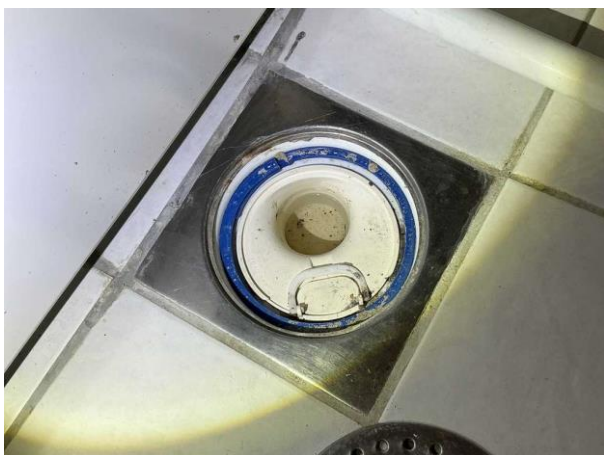
| Tvättstuga | Äldre våtrum se riskanalysen<br>Tätskikt/brunnssduk saknas i golvbrunn<br>Det förekommer rör genomföringar i golv annat än för avlopp<br>Sk bomgolv noterades (ihålligt ljud när man knackar på plattorna) |

Äldre våtrum vars tekniska livslängd får anses vara uppnådd. Tät/-ytskiktens vattentäta egenskaper minskar med tiden och risken för bakomliggande fuktskador får anses vara förhöjd. Tätskikt/brunnsduk saknas i golvbrunn vilket ökar risken för vattenskada, de till att spillvatten leds direkt ner i golvbrunn för att minska fuktbelastning på golvet och att fukt sprids till angränsande konstruktioner

Bild 8: Invändigt, Entréplan, Tvättstuga, Äldre våtrum se riskanalysen Tätskikt/brunn duk saknas i golvbrunn Det förekommer rör genomföringar i golv annat än för avlopp Sk bomgolv not...

Bild 9: Invändigt, Entréplan, Tvättstuga, Äldre våtrum se riskanalysen Tätskikt/brunn duk saknas i golvbrunn Det förekommer rör genomföringar i golv annat än för avlopp Sk bomgolv not...

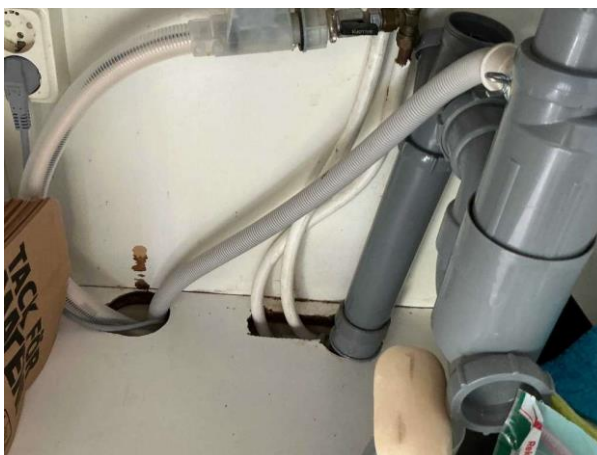
| Kök | Tät botten i diskbänkskåpen saknas, regler för modern köksmiljö rekommenderar att botten i diskbänkskåpen skall vara tät om det uppstår ett droppläckage skall inte vattnet rinna ner till underliggande golvkonstruktion.<br>Vattenledningar med kopplingar saknar klammer i diskbänkskåpet. En vattenledning som är klamrad vid skarvarna minskar risken för droppläckage. |

Bild 10: Invändigt, Entréplan, Kök, Tät botten i diskbänkskåpen saknas, regler för modern köksmiljö rekommenderar att botten i diskbänkskåpen skall vara tät om det uppstår ett...

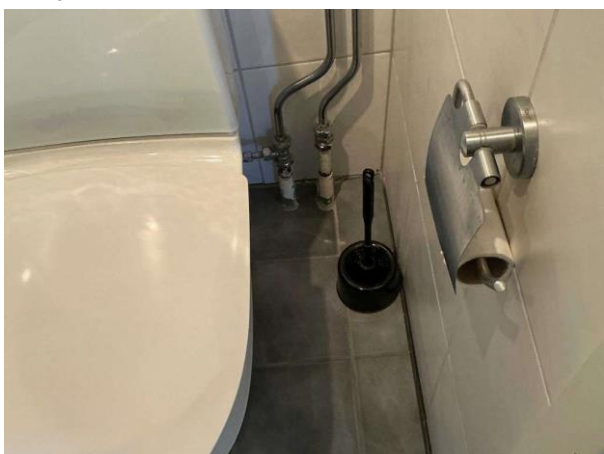
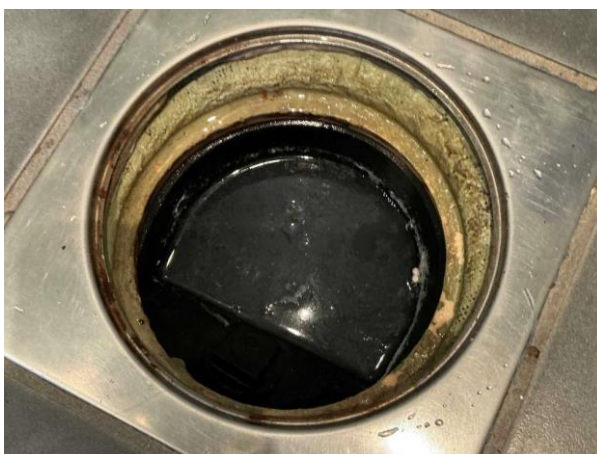
| Badrum | Äldre våtrum se riskanalysen<br>Det förekommer rör genomföringar i golv annat än för avlopp<br>Golvbrunnen är inte utbytt vid renovering<br>Klämringen glipar mot golvbrunnens säte<br>Bristfälligt golvfall noterades |

Äldre våtrum vars tekniska livslängd får anses vara uppnådd. Tät/-ytskiktens vattentäta egenskaper minskar med tiden och risken för bakomliggande fuktskador får anses vara förhöjd. Golvbrunnen bedöms inte vara utbytt. Det kan vara svårt att få tät anslutning av tätskiktet mot en icke typgodkänd golvbrunn. Är inte anslutningen tät kan det uppstå eller uppstått fuktskador

Bild 11: Invändigt, Övervåning, Badrum, Äldre våtrum se riskanalysen Det förekommer rör genomföringar i golv annat än för avlopp Golvbrunnen är inte utbytt vid renovering Klämring...

Bild 12: Invändigt, Övervåning, Badrum, Äldre våtrum se riskanalysen Det förekommer rör genomföringar i golv annat än för avlopp Golvbrunnen är inte utbytt vid renovering Klämring...

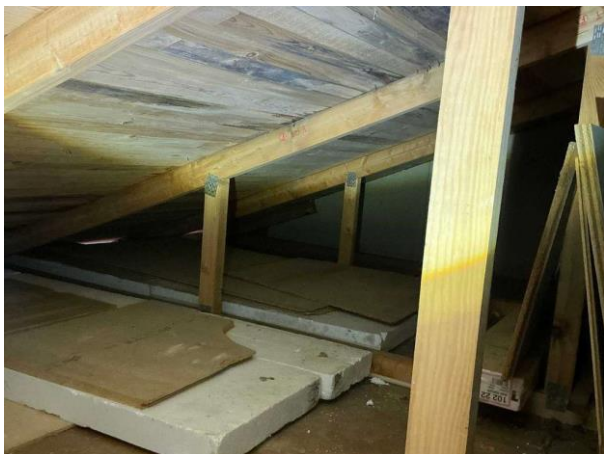
| Kattvind 1 | Spår av äldre läckage noterades på underlagstaket (torrt vid besiktning) |

*Bild 13: Invändigt, Inredd vind, Kattvind 1, Spår av äldre läckage noterades på underlagstaket (torrt vid besiktning) uppstod innan takomläggning*
