## Utlåtande över ÖVERLÅTELSEBESIKTNING

Haninge Söderbymalm 3:361  
Malmvägen 18, 136 38 Handen

## ÖVERLÅTELSEBESIKTNING FÖR SÄLJARE

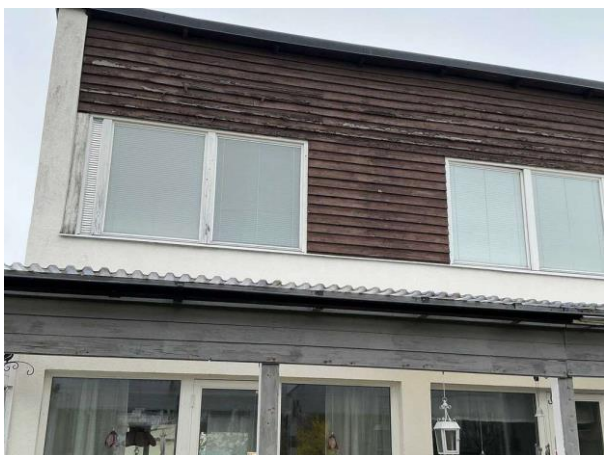
| Fasad | Urslag i betong runt fönsterbleck<br>Sprickor i puts noterades på baksidan<br>Träpanel på baksidan är i behov av byte |

*Bild 1: Utvändigt, Fasad, Urslag i betong runt fönsterbleck Sprickor i puts noterades på baksidan Träpanel på baksidan är i behov av byte*
