## Utlåtande över ÖVERLÅTELSEBESIKTNING

Haninge Vendelsö 3:400

Flodvägen 4, 136 73 Vendelsö

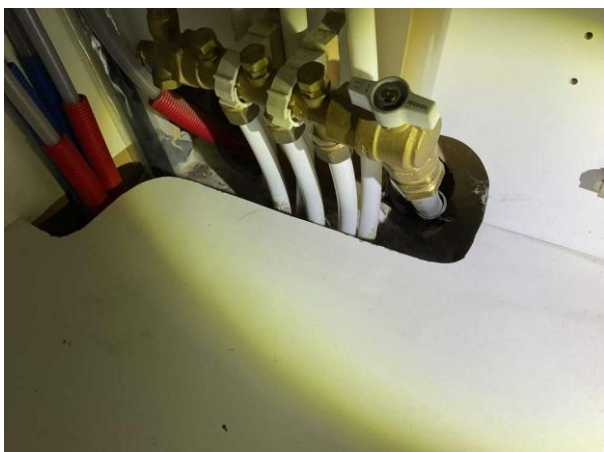
| Groventre/tvättstuga | Inbyggnad för golvvärme är inte utfört i tätt skåp med läckageindikering<br>Det förekommer rörgenomföringar i golv för annat än avlopp<br>Brunnsduken är synlig i golvbrunnen<br>Mjukfog noteras kring golvbrunnen<br>Helkaklat, tätskikt under kakel och klinker är inte besiktningsbart<br>Kvalitetsdokument saknas<br>Se riskanalys |

*Bild 1: Invändigt, Entréplan, Groventre/tvättstuga, Inbyggnad för golvvärme är inte utförd i tätt skåp med läckageindikering. Det förekommer rörgenomföringar i golv för annat än avlopp.*

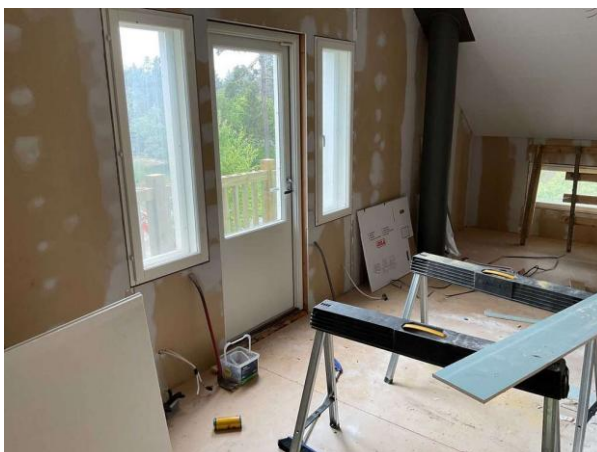
| Sovrum 1 | Renovering pågår |

*Bild 2: Invändigt, Övervåning, Sovrum 1, Under uppbyggnad.*

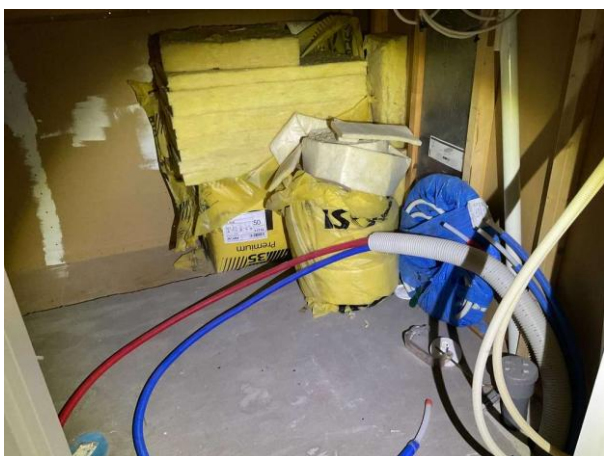
| Duschrum/wc | Renovering pågår ej besiktningsbart utgår ur besiktningen |

*Bild 3: Invändigt, Övervåning, Duschrum/wc, Renovering pågår ej. Besiktningsbart utgår ur besiktningen.*
