**Fastighetsuppgifter**

Lofsdalen 4:140

Hovärken G12

**Besiktningsuppgifter**

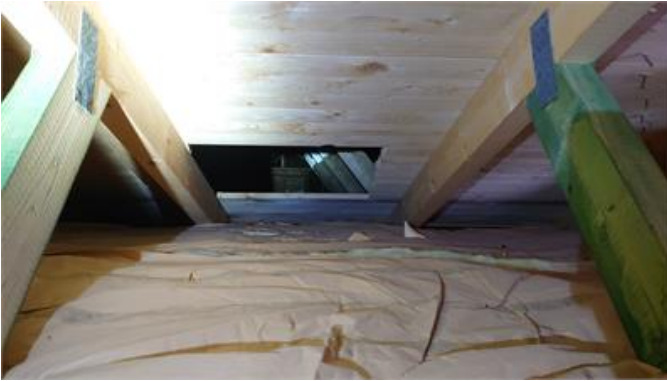
Vindens utrymme uppvisar inga tecken på skador.

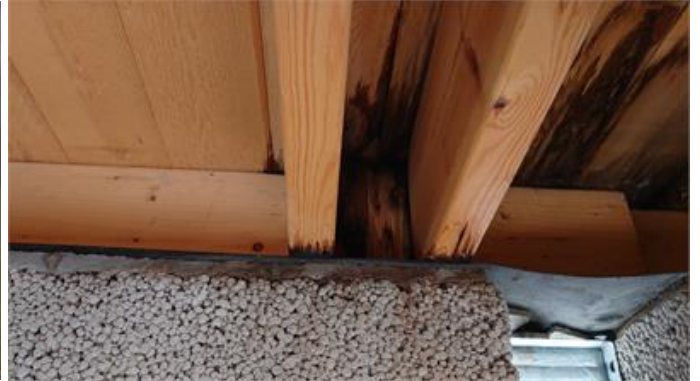
| Besiktningsresultat | | | | | |
|---|---|---|---|---|---|
| Garage | | X | | | Mindre fuktpåverkan i taket ut mot takfot, ej fukt vid besiktningsstillfället. |

Mindre läckage har förekommit genom garagets tak.
