**Fastighetsuppgifter**

Högbäcksvägen 2 Älgen

**Besiktningsuppgifter**

| Uppdragsnummer | C10471 |

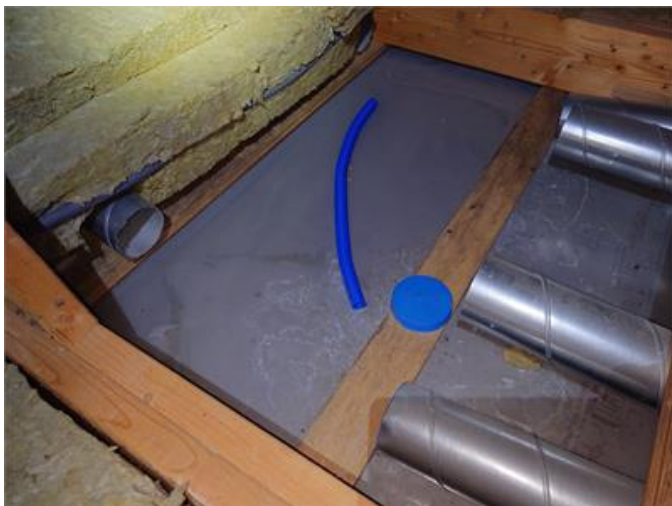
| Besiktningsresultat | | | | | |
|---|---|---|---|---|---|
| | | | X | | Ventilation från våtrum och kök mynnar i vinsutrymmet. |

Ventilation från våtrum och kök mynnar i vindsutrymmet.

Ventilationen i byggnaden har stora brister på såväl till- som frånluftssidan. Frånluft från våtrum och kök leds delvis upp i vindsutrymmet. Även luftning från avlopp mynnar i utrymmet vilket kan medföra höga fuktbelastningar. Ventilationen i byggnaden bör ses över gärna med ett återvinningssystem för minskade energiförluster.

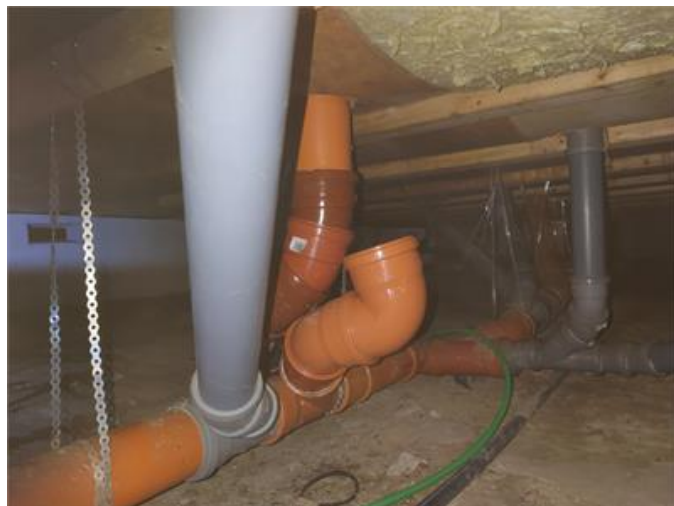
Avlopp mynnar i krypgrunden innebärande ökad risk för fukt och lukt.

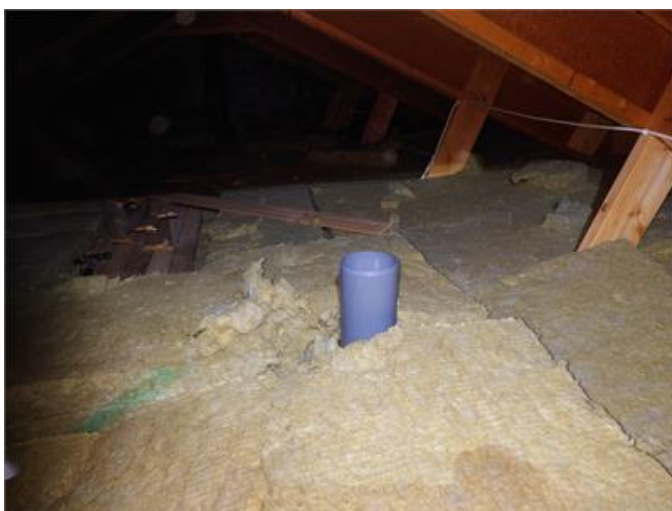
Även avloppsluftningen mynnar i vindsutrymmet.

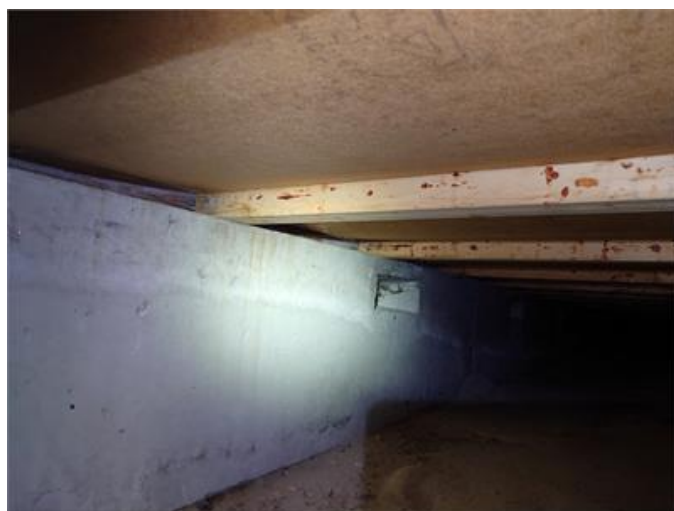
| Besiktningsresultat | | | | | |
|---|---|---|---|---|---|
| Krypgrund | | | X | | Rimfrost förekommer i anslutning till ytterväggssyllar samt grundmurar. |

Rimfrost förekommer på syllar, blindbotten samt grundelementen

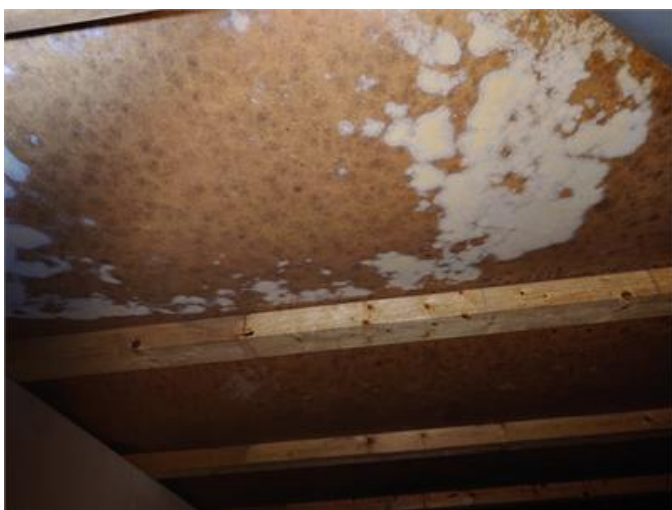
| Besiktningsresultat | | | | | |
|---|---|---|---|---|---|
| | | X | | | Svampangrepp förekommer lokalt på blindbotten, framför allt under lägenhet 10. |
| | | | X | | Utförd fuktmätning i blindbotten, läkt, väggssyllar, mm visar fuktvärden över gällande gränsvärde. |

Svamp och mikrobiell påväxt förekommer på blindbotten, läkt, mm.

En krypgrund är en riskkonstruktion med avseende på fukt- och mikrobiella skador. Mikrobiell påväxt har noterats och en fortsatt teknisk undersökning rekommenderas därför, se även info på protokollets sista sida Pos. 10. Installation av avfuktare kan hindra fortsatt fuktpåverkan och tillse att utrymmets fuktighet håller sig under gällande gränsvärden.
