## ÖVERLÅTELSEBESIKTNING

### Överlåtelsebesiktning säljare villa

## MULLSJÖ BOSEBYGD 1:311

Häggstigen 15  
565 34 MULLSJÖ

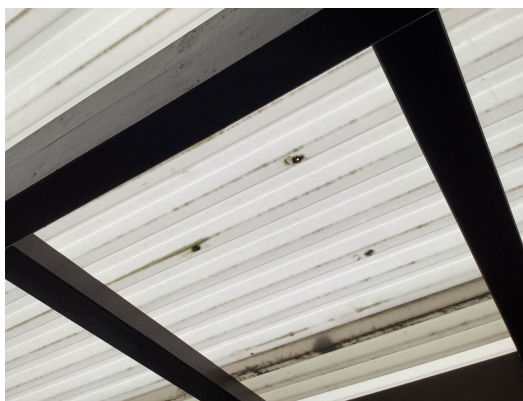
**Hål i plasttak.**

Det noterades mindre hål i plasttak.

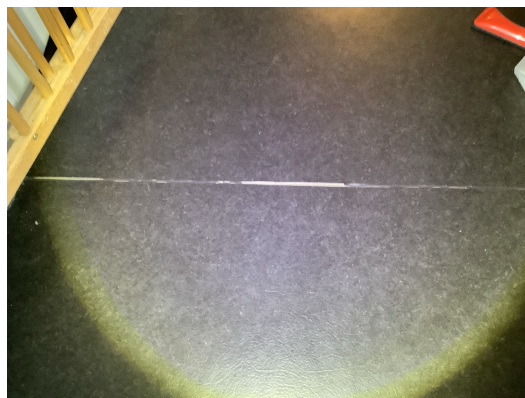
## Tvättstuga

### Tätskikt i våtutrymme (betongbjälklag).

I våtutrymme skall det finnas ett tillfredsställande fuktskydd. Om det är skadat eller finns risk att vatten kan tränga in i bakomvarande konstruktion och orsaka förhöjd fuktstatus. Inga förhöjda fuktvärden indikerades vid sprickan av tätskiktet.
