## ÖVERLÅTELSEBESIKTNING

### Säljklar Total med fuktmätning

## HABO FURUSJÖ 1:65

Lyckebovägen 4  
566 91 HABO

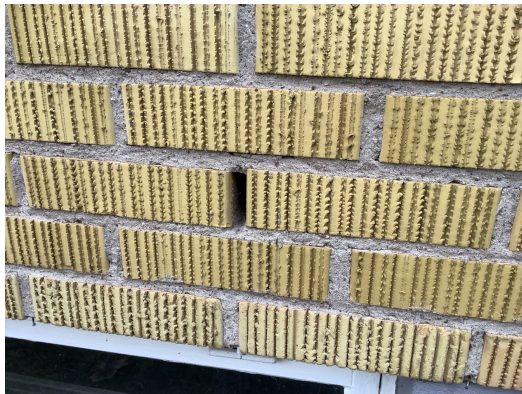
### Insektsnät i luftspalt saknas.

Då insektsnät saknas i luftspalten (stötfog) finns det risker att skadedjur tar sig in i byggnaden och orsakar angrepp.

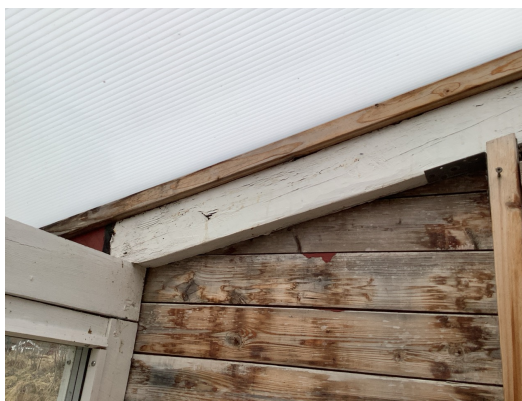
##### **Virke med förhöjd fuktstatus.**

Vid indikation av virke i uterummet noterades förhöjda fuktvärden. Det visade även torra värden vid andra missfärgningar. Se bild. Kontakt med fackman rekommenderas för att se över eventuella åtgärdsförslag. Denna typ av missfärgningar och förhöjda fuktvärden är vanligt förekommande i uterum då det är ett mer utsatt utrymme.

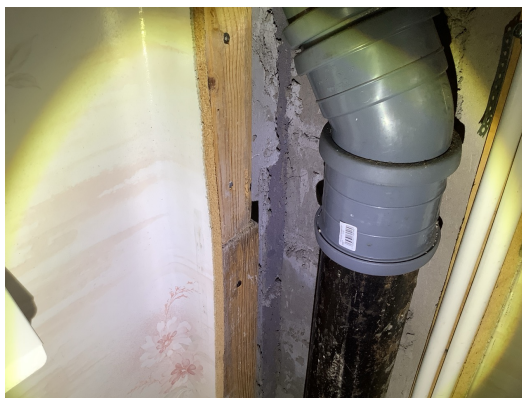
##### **Blåbetong.**

Då det noterades blåbetong i fastigheten rekommenderas en radonmätning för fastställande av eventuella åtgärdsförslag.
