Skörby 1:105

Lievägen 5

Uppdragsnummer	C13083
Besiktningsdatum	2024-02-09
Besiktningföretag	OBM Fuktteknik AB
Besiktningförrättare	Liv Poppelstam
Närvarande	Säljare
Giltig till och med	2025-02-09

## Bilaga 1 för kontroll av valda konstruktioner

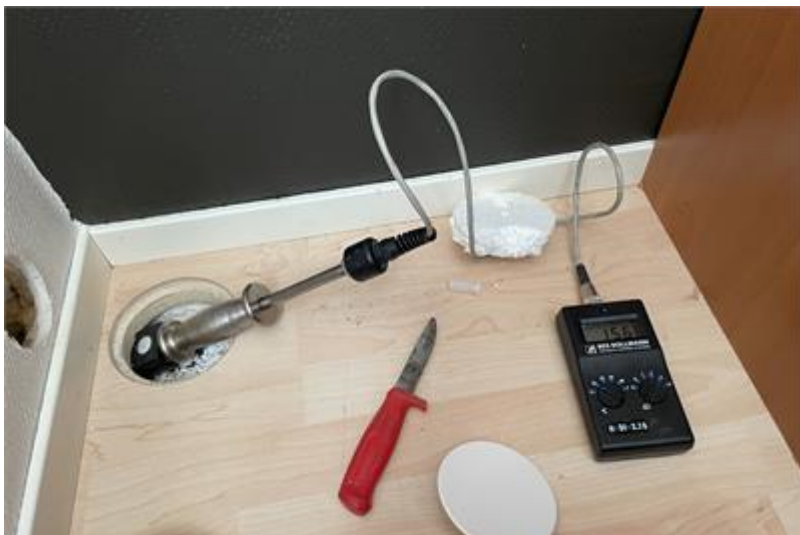
Vid konstruktionskontroll togs två hål i golvet upp samt ett i yttervägg.

Klädkammare - Fuktkvoten i innerväggsyll uppmättes till under 9%, från provhålet ses inget fuktskydd under syll. Sovrum 5 - Nedre del av ytterväggsyll ej åtkomlig för mätning från upptagna provhål i golv eller vägg. Fuktkvoten i del av syllens uppmättes till ca 16%. Relativ luftfuktighet uppmättes i väggisolering mot ytterväggsyll till ca 56%.

Det kritiska gränsvärdet för mikrobiell tillväxt brukar anges till ca 15-17% fuktkvot (FK) eller ca 70-75% i relativ luftfuktighet (RF).

Av medtaget materialprov från provhål vid ytterväggsyll noteras en avvikande lukt samt i cellplastisolering från provhål i golv.

Ytterväggsyllens utförande och kondition kan ej helt bedömas från upptagna provhål och det krävs större ingrepp för att kontrollera dessa. Därför rekommenderas att en vidare teknisk utredning görs då man även kan utreda orsak/omfattning av den avvikande lukten från materialprov.
