# Besiktningsprotokoll

Försäkringsbesiktning för Anticimex Säljarförsäkrat

| Fastighetsadress:<br>Geires Väg 12 | |

| Besiktningsdatum:<br>2023-02-01 | Protokollnummer:<br>67396844 |

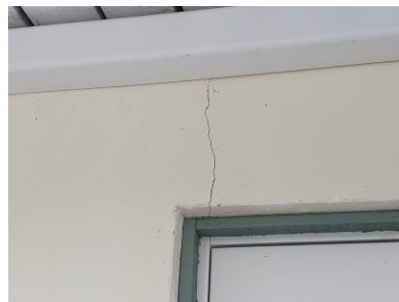
Putssläpp och mindre sprickor finns i den putsade fasaden.

Dessa bedöms inte ha lett till några bakomliggande skador.

Kondensvatten från luftvärmepumpens utedel leds inte bort från husgrunden.

Det rekommenderas att leda bort kondensvattnet från husgrunden.

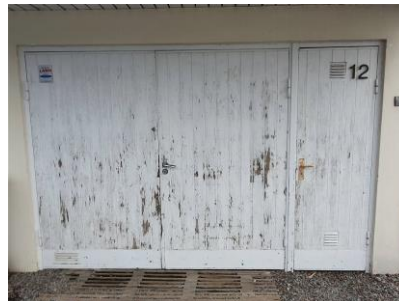
Garageporten är i behov av målning och underhåll.

För att öka livslängden på garageporten rekommenderas målning och underhåll.

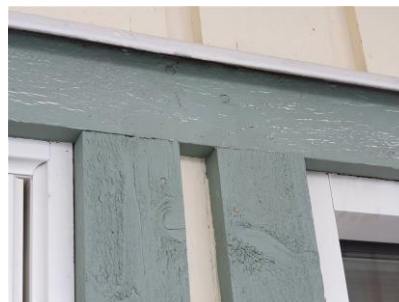
Träkonstruktionerna kring fönsterna är i behov av målning och underhåll.

För att öka livslängden på träkonstruktionerna rekommenderas målning och underhåll.

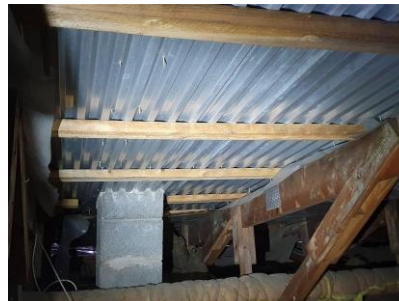
Underlagstak saknas och plåttaket i trapetsprofil under takpanneplåten är äldre.

Eftersom ett underlagstak leder bort vatten från smärre läckage, vid skruvhål, skarvar och dylikt, ställs större krav på yttertaketets täthet. Därmed finns en ökad risk för fuktskador i kringliggande konstruktioner.

Vid kontroll av vinden uppmättes fuktvärden under kritisk fuktnivå för mikrobiell tillväxt och en normal lukt upplevdes. Fuktkvoten i takbjälkar uppmättes till cirka 12 %. Vidare noterades fuktfläckar på enstaka läktar där dock inga förhöjda fuktvärden uppmättes.

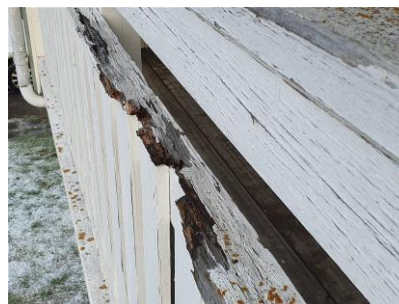
Balkongräcket är i behov av målning och underhåll där även rötskador finns.

Träkonstruktioner där målningsbehov finns riskerar att få mer fukt- och rötskador på grund av sämre vattenavvisande förmåga.

För att öka livslängden på balkongräcket rekommenderas målning och underhåll. I samband med ommålningen rekommenderas att de rötskadade brädorna byts ut.

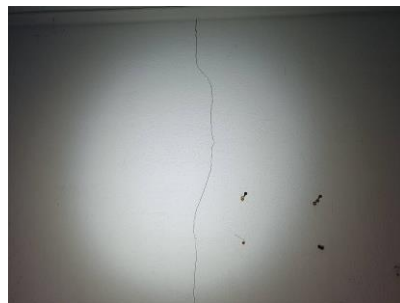
Sprickor finns i väggkonstruktionen.

Dessa bedöms inte ha lett till några bakomliggande skador.

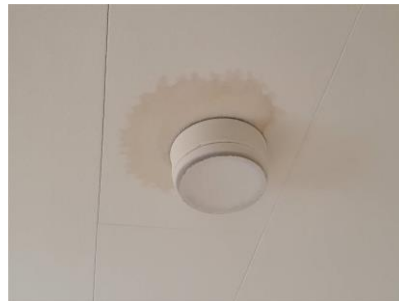
Fuktfäckar noterades på innertaket kring tilluftsdonet.

Inga förhöjda fuktindikationer indikerades.
