Skokloster 9:37

Nunnavägen 15

Uppdragsnummer	C13289
Besiktningdatum	2024-03-14
Besiktningföretag	OBM Fuktteknik AB
Besiktningförrättare	Liv Poppelstam
Närvarande	Säljare
Giltig till och med	2025-03-14

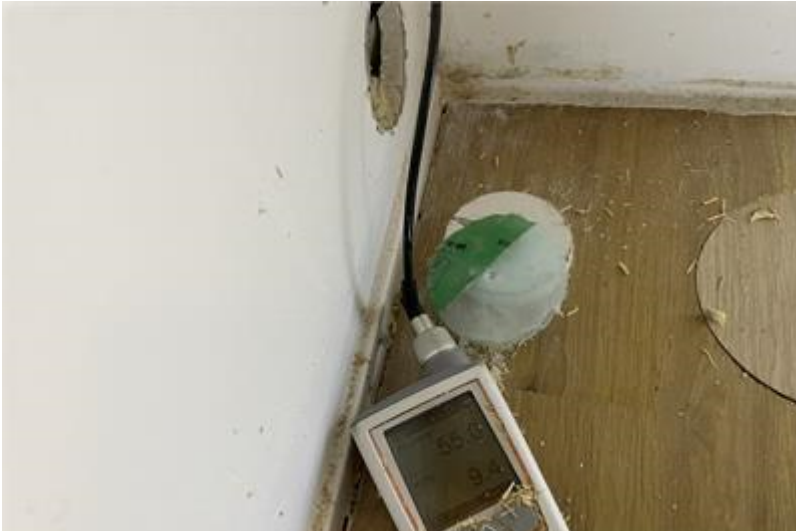
Byggnadsdel	Souterrängplan
Konstruktionsdel	Utreglad vägg
Konstruktionsuppbyggnad	Källarvägg, stålregel och mellanliggande isolering, ångspärr,gips

Relativ luftfuktighet (RF) uppmättes i förrådets väggkonstruktion till 55% och i sovrum 1 till 58%. Det kritiska gränsvärdet för mikrobiell tillväxt brukar anges till 75% relativ fuktighet (RF).

Fuktvärden under kritisk nivå är uppmätt och normal lukt upplevdes i provhål. Notera att stickprovsmässig undersökning är utförd och för att säkert fastställa konstruktionens kondition och fuktstatus måste en mer omfattande undersökning utföras.

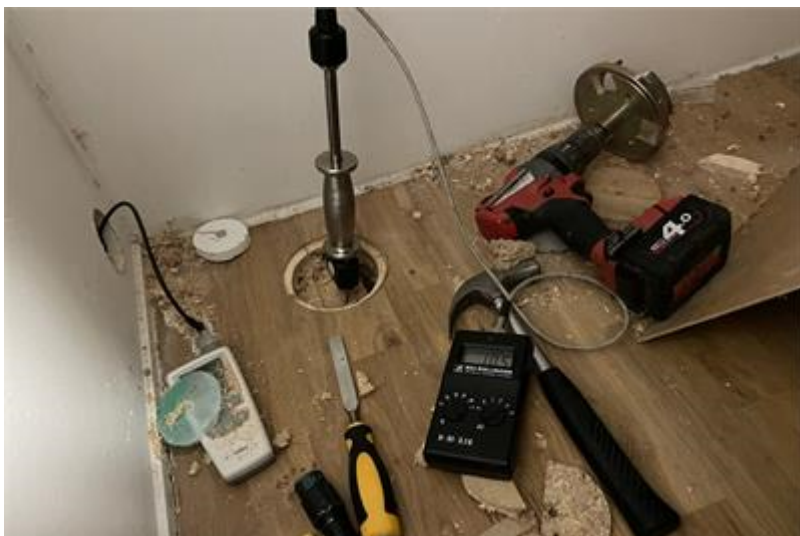
Byggnadsdel	Souterrängplan
Konstruktionsdel	Uppreglat golv
Konstruktionsuppbyggnad	Golvyskikt/isolering mellan reglar/betong

Vid kontroll av golvkonstruktion i förråd uppmättes en fuktkvot i regel till 11% och en relativ fuktighet till 47% i hall/allrum.

Notera att stickprovsmässig undersökning är utförd och för att säkert fastställa konstruktionens kondition och fuktstatus måste en mer omfattande undersökning utföras.
