Fastighetsuppgifter

Dyarne 5:9

Dyarnevägen 7

Bilaga 1 för kontroll av valda konstruktioner

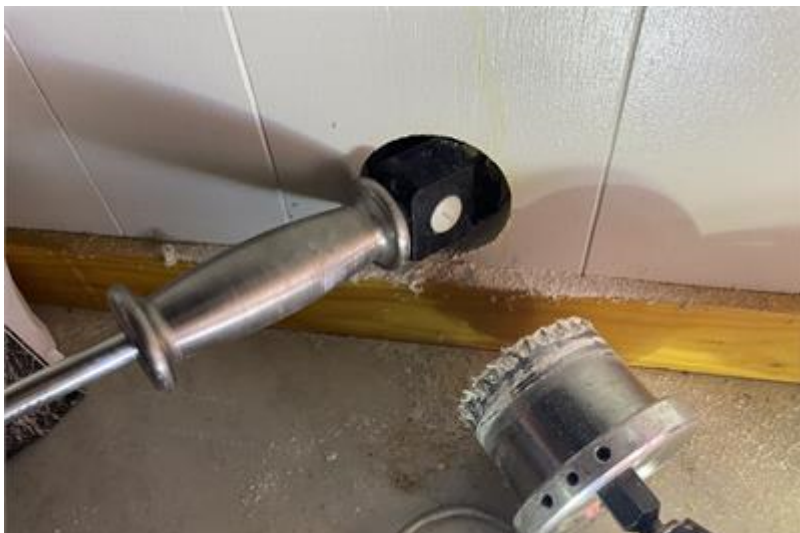
Byggnadsdel	Pannrum och sovrums
Konstruktionsdel	Utreglade väggar
Konstruktionsuppbyggnad	Betong, träreglar och mellanliggande isolering, plastfolie, gips.

Fuktkvot (FK) uppmättes till 10% och 13% FK i träreglar.
Det kritiska gränsvärdet för mikrobiell tillväxt brukar anges till 17% fuktkvot (FK).

Fuktvärden under kritisk nivå är uppmätt och normal lukt upplevdes i både borrhål och boendemiljö.
Notera att stickprovsmässig undersökning är utförd samt att mätvärden normalt sett kan variera över årstiderna.
För att säkert fastställa konstruktionens kondition och fuktstatus måste en mer omfattande undersökning utföras.
