Fastighetsuppgifter

Bista 1:48

Fånäsvägen 16

Bilaga 1 för kontroll av valda konstruktioner

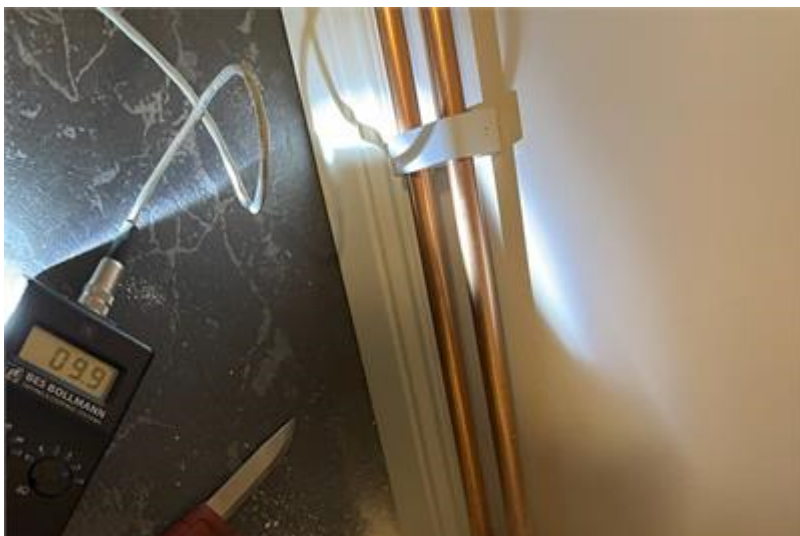
Byggnadsdel	Källarplan
Konstruktionsdel	Utreglad vägg
Konstruktionsuppbyggnad	gips/ångspärr/isolering mellan reglar/grundmur

Vid kontroll av väggkonstruktionen i allrummet uppmättes en fuktkvot till 10%.
Det kritiska gränsvärdet för mikrobiell tillväxt brukar anges till ca 17% fuktkvot (FK).

(Vid stickprovskontroll av golvkonstruktionen i trappförrådet erhålls ingen onormal fuktindikation.
