Broby 2:14

Lukas väg 2

Uppdragsnummer	C14207
Besiktningsdatum	2024-08-13
Besiktningföretag	OBM Fuktteknik AB
Besiktningförrättare	Liv Poppelstam
Närvarande	Säljare
Giltig till och med	2025-08-13

Byggnadsbeskrivning	Byggnadsår
Huset är ett 1½-planshus med källare	1976
Till eller ombyggnad	Övrigt
Garage förlängt samt ombyggd takkonstruktion av tidigare ägare. Ändrad planlösning i kök.	Bostaden var möblerad vid besiktningen.

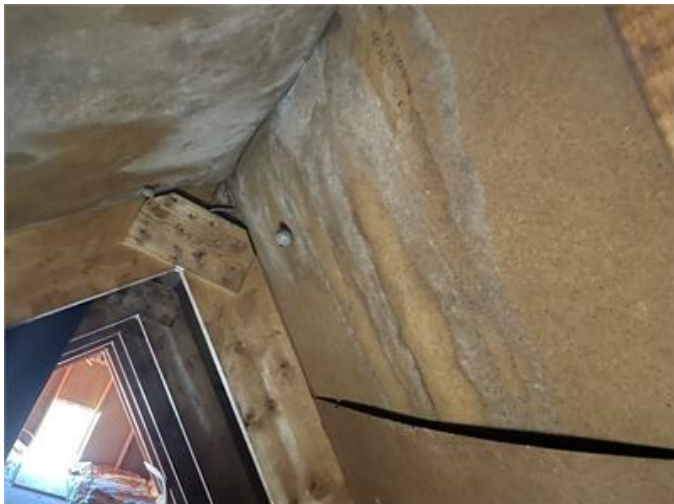
Bilden visar äldre fuktfläckar på vinden.

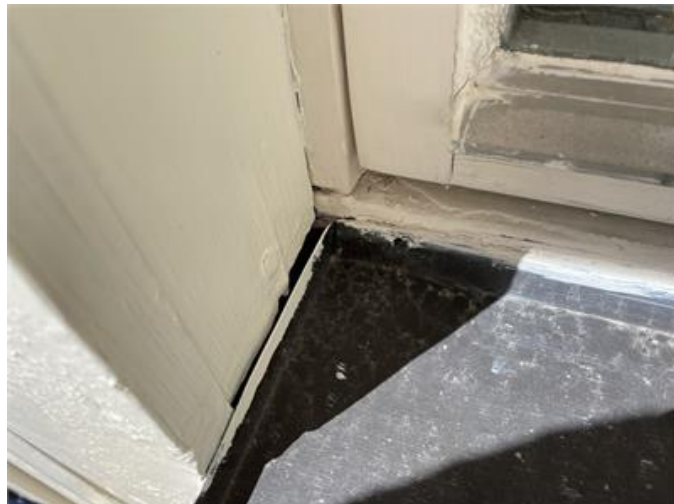
Otåta fönsterbleck.

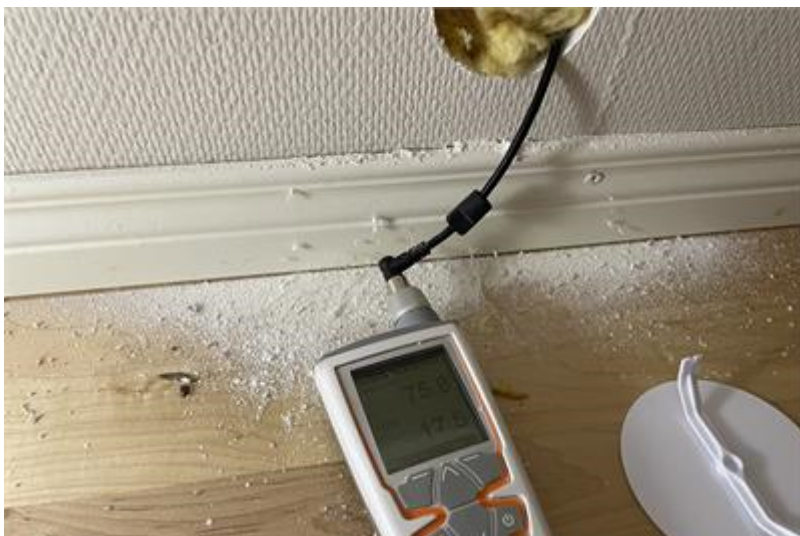
Bilaga 1 för kontroll av valda konstruktioner

Byggnadsdel	Källarplan
Konstruktionsdel	Utreglad vägg
Konstruktionsuppbyggnad	Gips/ångspärr/isolering mellan plankstomme

Vid kontroll av väggkonstruktionen under trappa uppmättes en fuktkvot till 17%. samt en relativ fuktighet till 76% i relaxrum.

Det kritiska gränsvärdet för mikrobiell tillväxt brukar anges till ca 15-17% fuktkvot (FK).

Det kritiska gränsvärdet för mikrobiell tillväxt brukar anges till ca 70-75% relativ fuktighet (RF).

Notera att stickprovsmässig undersökning är utförd samt att mätvärden normalt sett kan variera över årstiderna. För att säkert fastställa konstruktionens kondition och fuktstatus måste en mer omfattande undersökning utföras.

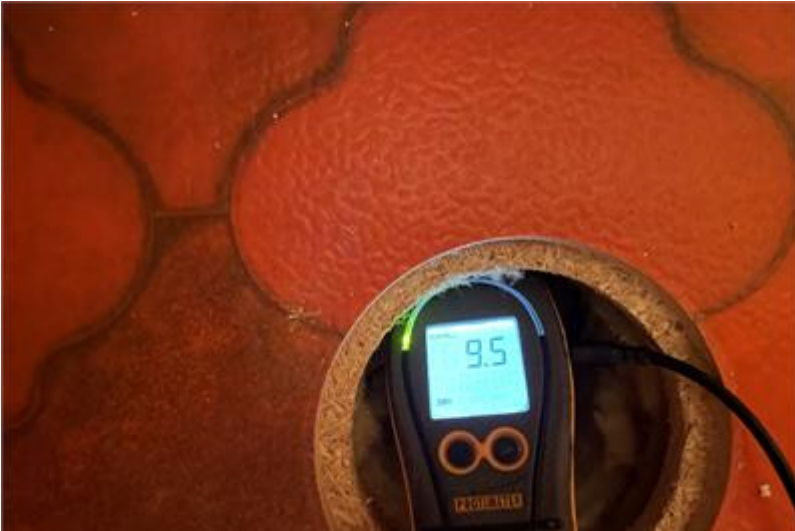
Bilaga 2 för kontroll av valda konstruktioner

Byggnadsdel	Källarplan
Konstruktionsdel	Uppreglat golv
Konstruktionsuppbyggnad	Golvyttskikt/spånskiva/isolering mellan reglar/ångspärr/betongplatta

En fuktkvot till 10% uppmättes i golvregel i förråd 2.

Det kritiska gränsvärdet för mikrobiell tillväxt brukar anges till ca 15-17% fuktkvot (FK).

Notera att stickprovsmässig undersökning är utförd samt att mätvärden normalt sett kan variera över årstiderna. För att säkert fastställa konstruktionens kondition och fuktstatus måste en mer omfattande undersökning utföras.
