Råby 3:20

Hagviksstrand 12B

Uppdragsnummer	C15569
Besiktningdatum	2025-02-27
Besiktningföretag	OBM Fuktteknik AB
Besiktningförrättare	Liv Poppelstam
Närvarande	Säljare
Giltig till och med	2026-02-27

Byggnadsbeskrivning	Byggnadsår
Huset är ett 1-planshus grundlagd på kryppgrund.	1985
Till eller ombyggnad	Övrigt
-	Bostaden var möblerad vid besiktningen.

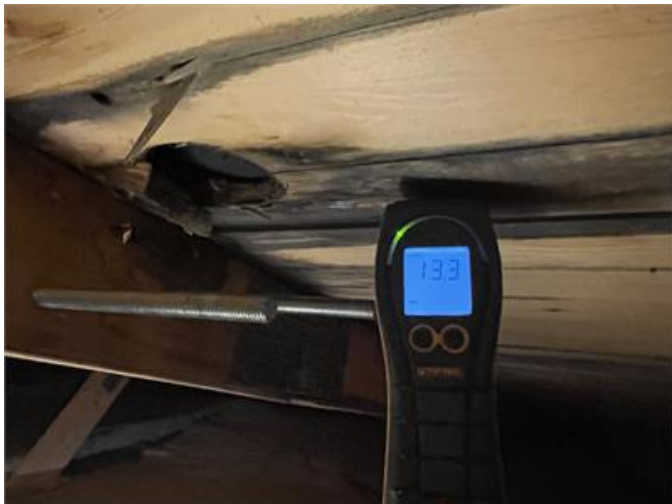
<b>Besiktningresultat</b>					
Bedömningsskala: 1 = Utan anmärkning, 2 = Påpekande, 3 = Bör åtgärdas, 4 = Ej besiktningbart					
Byggnadsdel	1	2	3	4	Anmärkning
Vind		X			Fuktrelaterade missfärgningar noterades i anslutning till tidigare antennenomföring, ingen onormal fuktindilation erhöles vid besiktningen men bör hållas under uppsikt och e. orsak åtgärdas i erforderlig omfattning. (Vinden besiktigades från landgång.) Se även kommentarer och riskanalys.
<b>Invändigt</b>					
Hall	X				
Klädkammare	X				
Badrum		X			Manschett i golvbrunn bedöms ej vara korrekt skuren (synlig under klämring), ev. justering bör utföras av fackman.
Matplats/kök		X			-Fuktskydd saknas under diskbänkens vatteninstallationer samt under kyl/frys. -Golvet lutar något.
Tvättstuga		X			-Utrymmet har äldre standard och den tekniska livslängden är passerad, kommande renoveringsbehov. -Otätheter i mattuppvik mot avloppsstos. -Avsaknad av tillfredsställande golvlutning till golvbrunn föreligger.

Bilden visar spår av läckage på vinden.

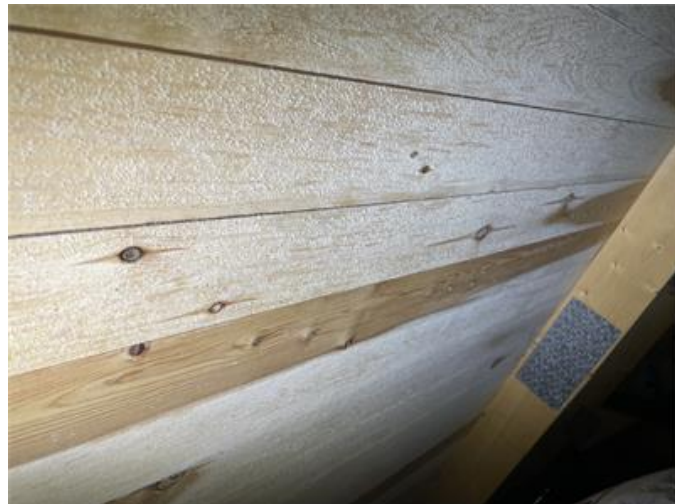
Mikrobiell påväxt förekommer på yttertaketets insida i begränsad omfattning. Det kan ej bedömas om detta är ett pågående problem eller av äldre ursprung. Yttertaketets insida bör därför kontrolleras regelbundet, se även info på protokollets näst sista sida, pos. 3.

Mikrobiell påväxt på vindens underlagstak.

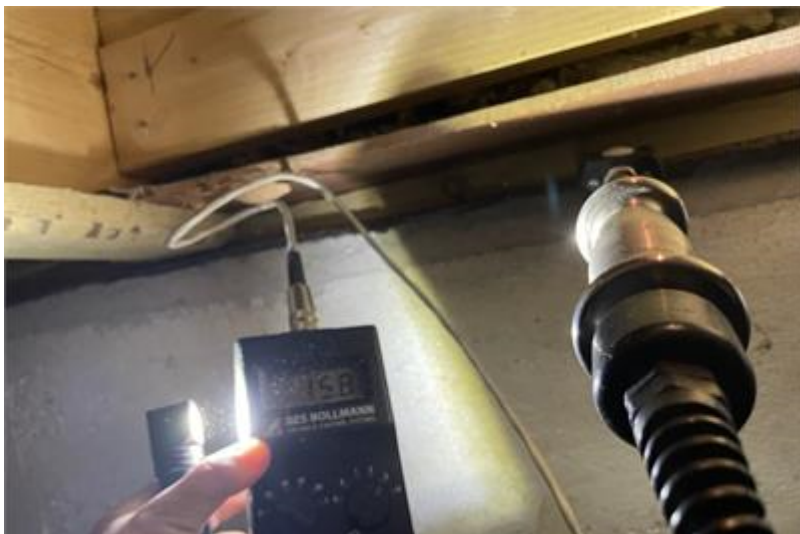
## Bilaga 1 för kontroll av valda konstruktioner

Byggnadsdel	Krypgrund
Konstruktionsdel	Blindbotten, syllar och reglar
Konstruktionsuppbyggnad	Isolerat träbjälklag

En fuktkvot till mellan 13-16% uppmättes i reglar och syll.  
Det kritiska gränsvärdet för mikrobiell tillväxt brukar anges till ca 15-17% fuktkvot (FK).  
Ingen avvikande lukt från medtagen isolering från bjälklag.

Notera att stickprovsmässig undersökning är utförd samt att mätvärden normalt sett kan variera över årstiderna.  
För att säkert fastställa konstruktionens kondition och fuktstatus måste en mer omfattande undersökning utföras.
