Fastighetsuppgifter

Skörby 1:9

Spadevägen 15

Uppdragsnummer	C15045
Besiktningsdatum	2024-11-22
Besiktningss företag	OBM Fuktteknik AB
Besiktningss förrättare	Liv Poppelstam
Närvarande	Säljare
Giltig till och med	2025-11-22

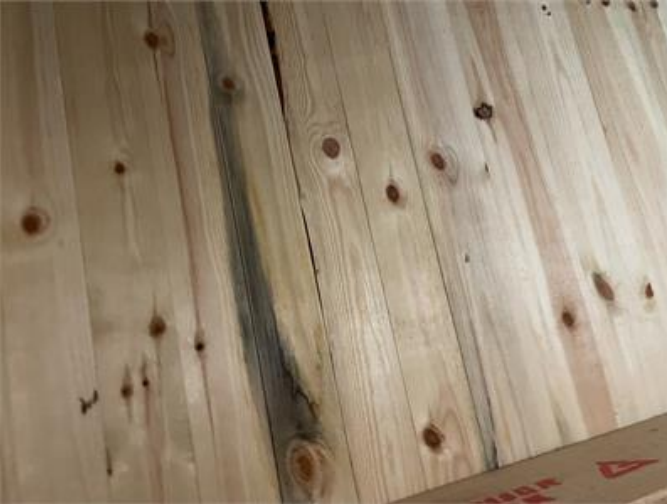
Bilden visar fuktfläck på sidovind innanför klädkammare.

Luckor till sidovindarna bör tätas för minskat luftläckage ut till kallvind.

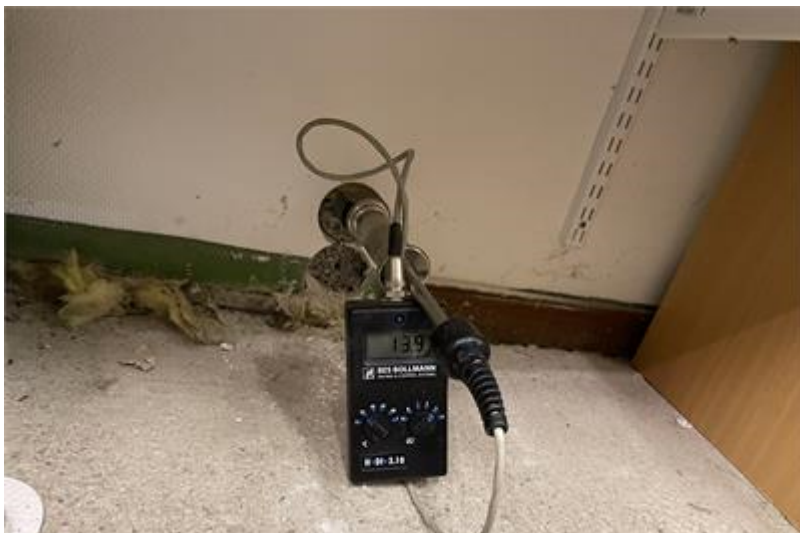
Vid kontroll av väggsyll via provhål från garage uppmättes en fuktkvot till 14%.
Det kritiska gränsvärdet för mikrobiell tillväxt brukar anges till ca 15-17% fuktkvot (FK).
