Besiktningssprotokoll

Försäkringsbesiktning för Anticimex Säljarsförsäkrat

Fastighetsbeteckning: Skörby 1:12	
Fastighetsadress: Spadevägen 21	
Postnummer: 746 39	Ort: Bålsta

Besiktningdatum: 2024-09-13	Protokollnummer: 68558358
Temperatur: 19 °C	Väderlek: Halvklart
Tekniker: Mickael Jedland	
E-post: mickael.jedland@anticimex.se	
Kontor: Uppsala	
Närvarande: Fastighetsägare

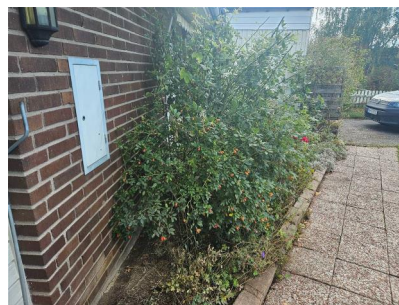
Utvändigt / Markförhållanden

Växter finns i anslutning till byggnaden.

Området närmast huset rekommenderas vara fritt från växtlighet.

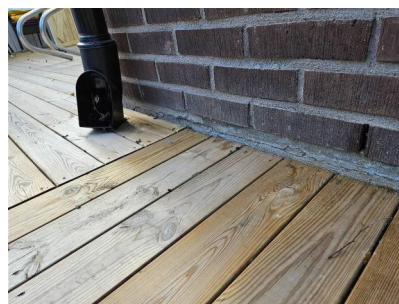
Utvändigt / Sockel

Delar av sockeln är obesiktad då altanen döljer den bakomliggande konstruktionen.

Färgsläpp och sprickor förekommer på grundsockeln. Dessa bedöms inte ha lett till bakomliggande skador.

Vi rekommenderar en kompletterande besiktning när de närmaste trallbrädorna är demonterade.

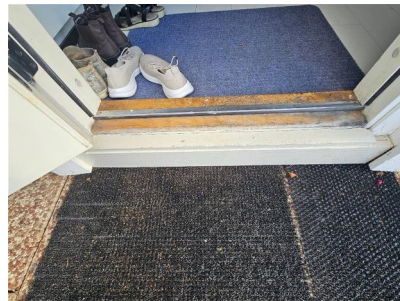
Utvändigt / Dörrar

Tröskelbleck saknas under dörr.

Avsaknad av tröskelbleck medför att det finns risk för att vatten kan rinna in och orsaka fuktskador på tröskel och/eller i kringliggande vägg och bjälklag.

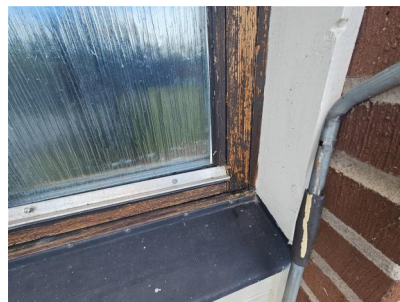
Utvändigt / Fönster

- Delar av husets isolerglas är äldre.

- Delar av husets fönster är i behov av målning och underhåll.

Befintliga fönster är äldre vilket betyder att tätningen mellan fönsterrutorna kan vara sämre. Detta kan leda till att missfärgning/imma kan uppstå mellan glasrutorna.

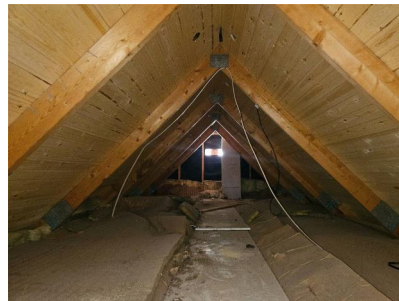
Utvändigt / Vind

Vid kontroll av vinden uppmättes fuktvärden under kritisk fuktnivå för mikrobiell tillväxt och en normal lukt upplevdes. Fuktkvoten i underlagstak/takbjälkar uppmättes till 8-9 %.

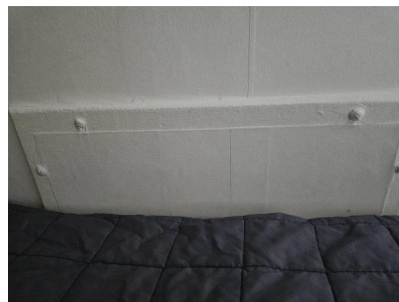
Utvändigt / Sidovindar

Luckorna till vindsutrymmena var övermålad och tapetserade.

Vi rekommenderar en kompletterande besiktning när luckorna går att öppna.

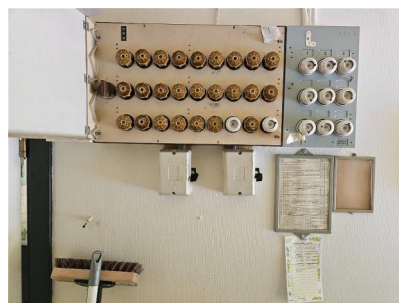
El-centralen har jordfelsbrytare.

El-centralen har gruppfortäckning.

Jordfelsbrytare finns installerad vid elcentralen.

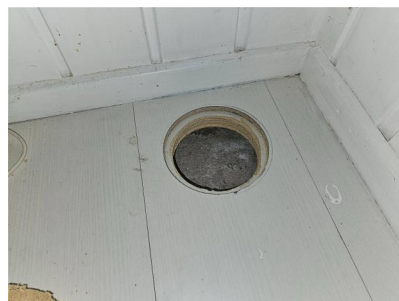
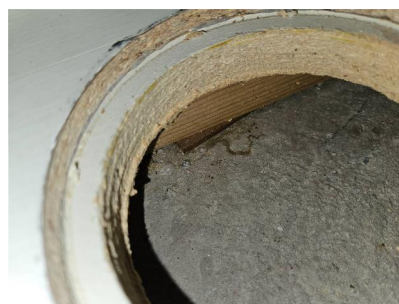
Vid kontroll av konstruktion uppmättes fuktvärden under kritisk nivå för mikrobiell tillväxt och normal lukt upplevdes.

Grundläggningen består av en betongplatta på mark utan underliggande isolering och med ett uppreglat golv direkt på betongen.

Vid provborrhål 1 noteras:

Fuktkvoten uppmättes till 10-11 % i kökets yttervägg mot träregeverk och mot ytterväggsyll.

Vid provborrhål 2 noteras:

Fuktkvoten uppmättes till 11-12 % i husets "hjärtvägg" (väggen som står mitt i huset) mot träregeverk.

Befintlig golvkonstruktion och eventuella väggsyllar riskerar att drabbas av fuktskador på grund av naturlig fuktpåverkan. Detta i sin tur kan leda till mikrobiella skador (angrepp av mikroorganismer) som kan resultera i att mikrobiell lukt sprids till boendemiljön. Om väggsyllarna är tryckimpregnerade kan även en kemisk lukt förekomma.

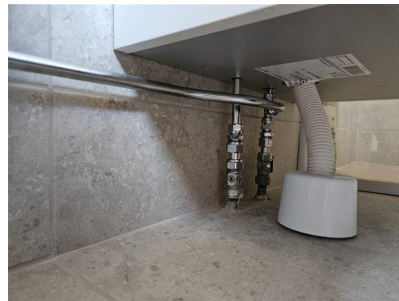
Entréplan / Dusch/Toalett

Rör genomföring finns i golv och för nära vägg/golv.

Rör genomföringar i golvet medför en ökad risk för att vatten tränger ner i omkringliggande konstruktioner och orsakar fuktskador.

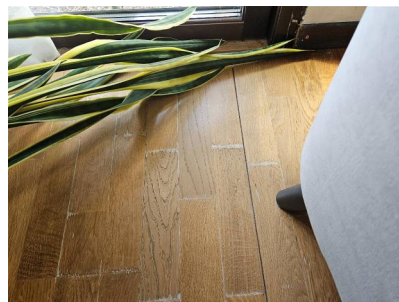
Entréplan / Vardagsrum

Skarven i parkettgolvet har separerat framför altandörr. Detta bedöms inte ha lett till bakomliggande skador.

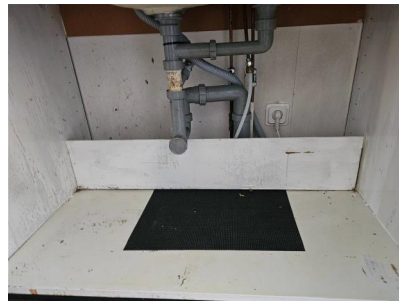
Entréplan / Kök

Fuktskydd saknas i diskbänkskåp och under kyl och frys.

För att upptäcka eventuella läckage, installera ett fuktskydd.

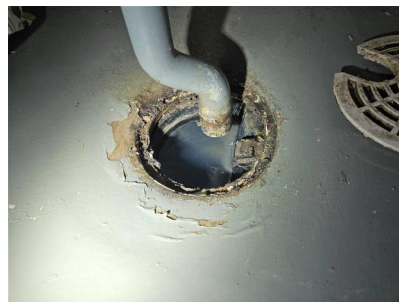
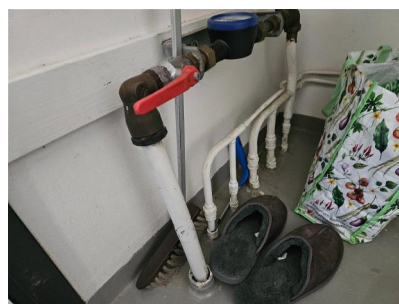
Entréplan / Tvättstuga

Tvättstugan har äldre yt-/tätskikt.

Eftersom funktionen, som innebär att ytskiktet/tätskiktet ska vara vattentätt, kan vara nedsatt finns en ökad risk att vatten tränger igenom ytskiktet/tätskiktet med vattenskador i omkringliggande konstruktioner som följd.

- Klämring sitter löst i golvbrunnen.
- Plastmattan har släppt från underlaget vid golvbrunnen.
- Rör genomföring finns i golvet.

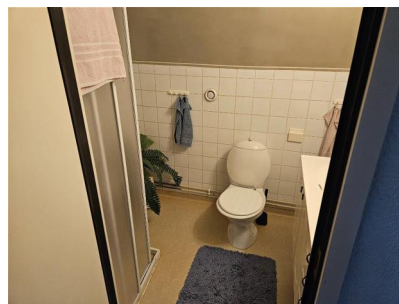
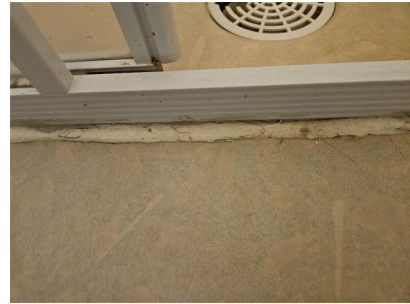
Övre plan / Dusch/Toalett

Yt-/tätskikt börjar bli äldre i våtutrymmet.

Eftersom funktionen, som innebär att ytskiktet/tätskiktet ska vara vattentätt, kan vara nedsatt finns en ökad risk att vatten tränger igenom ytskiktet/tätskiktet med vattenskador i omkringliggande konstruktioner som följd.

- Mjukfog under/mot duschhörnans väggar, detta medför att vid ett eventuellt läckage kan inte vattnet rinna ner i golvbrunnen.
- Rör genomföring finns i golv.

Rör genomföringar i golvet medför en ökad risk för att vatten tränger ner i omkringliggande konstruktioner och orsakar fuktskador.

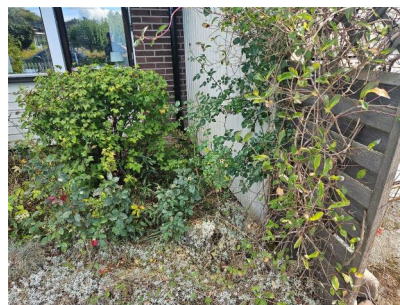
Utvändigt / Markförhållanden

Växter finns i anslutning till byggnaden.

Området närmast huset rekommenderas att vara fritt från växtlighet.

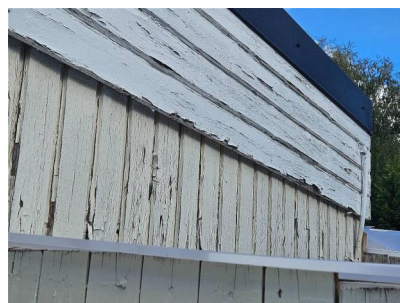
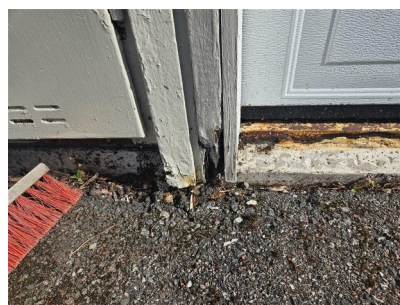
Utvändigt / Fasad

Enstaka panelbrädor har mindre rötskador.
Fasadpanelen är i behov av målning/underhåll.

För att öka livslängden på fasadbeklädnaden rekommenderas målning och underhåll. I samband med ommålning rekommenderas att de rötskadade panelbrädorna byts ut.

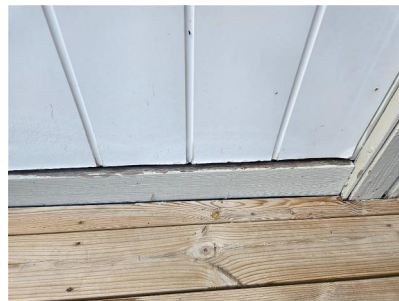
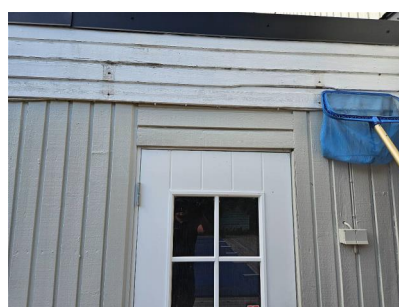
Utvändigt / Dörrar

- Tröskelbleck saknas under dörr.
- Överbleck saknas ovan dörr.
- Äldre fuktfläckar under glaset på dörren in till garagedelen.
- Dörren är i behov av målning och underhåll.

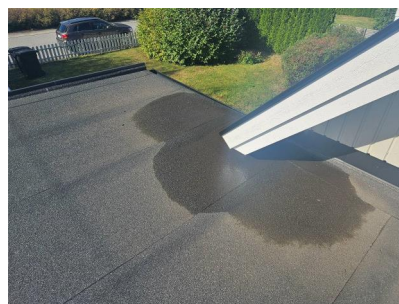
Utvändigt / Tak

Stående vatten förekommer framför hängrännan.

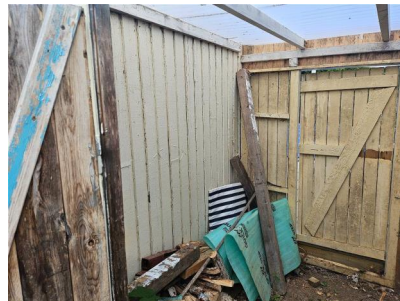
Utvändigt / Vedbo

Vedboden är i behov av målning/underhåll.

Där målningsbehov finns riskerar att få fukt- och rötskador på grund av sämre vattenavvisande förmåga. För att öka livslängden på fasadbeklädnaden rekommenderas målning och underhåll.

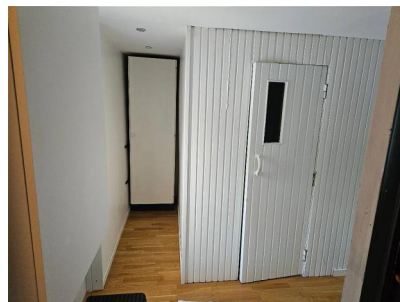
Garage invändigt / Passage

Golvet är ojämnt och lutar.
Dessa bedöms inte ha lett till bakomliggande skador.
