**Fastighetsuppgifter**

Skokloster 2:371

Näktergalvägen 8

## Bilaga 1 för kontroll av valda konstruktioner

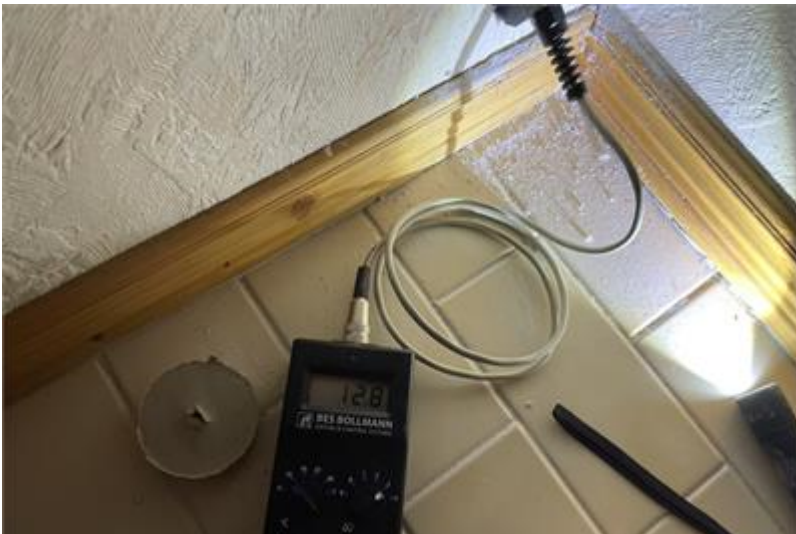
| Byggnadsdel | Källarplan |
| Konstruktionsdel | Utreglad vägg |
| Konstruktionsuppbyggnad | Gips/isolering mellan reglar/grundmur |

En fuktkvot till 13% uppmättes i regel i klädkammare.

Det kritiska gränsvärdet för mikrobiell tillväxt brukar anges till ca 15-17% fuktkvot (FK). Det kritiska gränsvärdet för mikrobiell tillväxt brukar anges till ca 15-17% fuktkvot (FK).

Notera att stickprovsmässig undersökning är utförd samt att mätvärden normalt sett kan variera över årstiderna. För att säkert fastställa konstruktionens kondition och fuktstatus måste en mer omfattande undersökning utföras.
