**Fastighetsuppgifter**

Mansängen 6:25

Kölvägen 9

| Besiktningsdatum | 2024-08-23 |

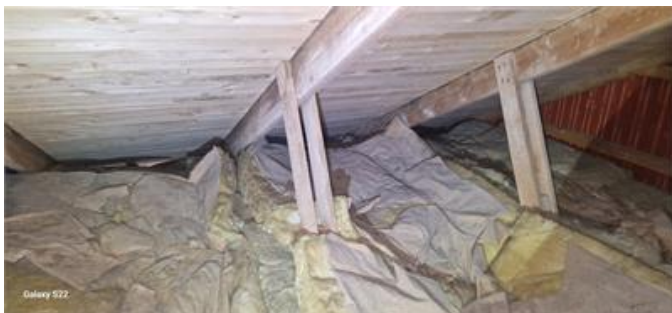
| Besiktningsresultat | | | | | |
|---|---|---|---|---|---|
| | | X | | | Vindsbjälklagets isolering behöver justeras och kompletteras. |

Bilden visar delar av vinden

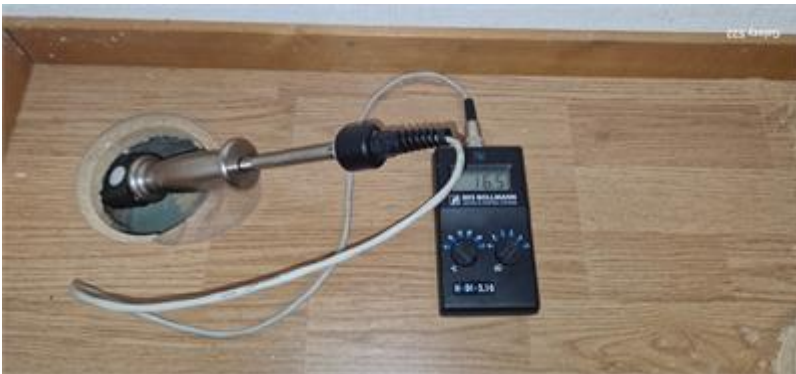
| Konstruktionsdel | Uppreglad isolerad golvkonstruktion |

Fuktkvoten i träreglar uppmättes till ca 15-17% och relativ fuktighet i isoleringen till ca 84-86%. Det kritiska gränsvärdet för mikrobiell tillväxt brukar anges till ca 15-17% fuktkvot (FK) eller ca 70-75% i relativ luftfuktighet (RF).

Notera att stickprovsmässig undersökning är utförd samt att mätvärden normalt sett kan variera över årstiderna. För att säkert fastställa konstruktionens kondition och fuktstatus måste en mer omfattande undersökning utföras.

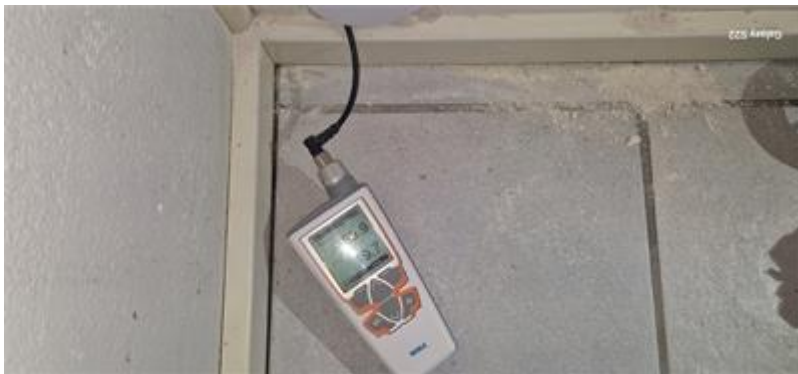
| Konstruktionsdel | Utreklad isolerad motfyll yttervägg |

I provhål i vägg vid passage uppmättes fuktkvoten i träreglar till ca 23-25% och relativ fuktighet till ca 88-90%. Det kritiska gränsvärdet för mikrobiell tillväxt brukar anges till ca 15-17% fuktkvot (FK) eller ca 70-75% i relativ luftfuktighet (RF).

En viss avvikande lukt upplevdes i isoleringen

Notera att stickprovsmässig undersökning är utförd samt att mätvärden normalt sett kan variera över årstiderna. För att säkert fastställa konstruktionens kondition och fuktstatus måste en mer omfattande undersökning utföras.
