2025-03-11

## ÖVERLÅTELSEBESIKTNING

SEGERSTA 1:82

Segersta Gårds Väg 5, 746 93 Bålsta

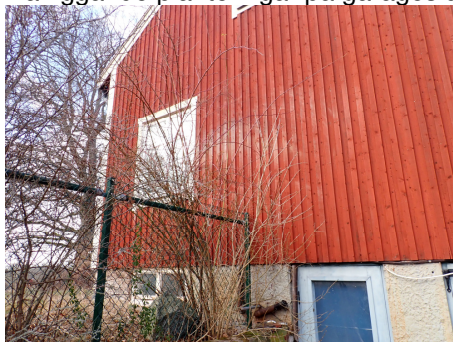
Närliggande planteringar på garagesidan. Se även riskanalys punkt 3:1.

**3:1** Närliggande planteringar kan komma att påverka grundkonstruktioner, fasader vind och tak negativt då rötter underminerar grundkonstruktioner (med risk för sättningsskador) och grenar fuktbelastar fasader. Takkonstruktioner kan även påverkas negativt (nedskräpning av tak, flyttande av takpannor och liknande) samt att planteringar kan täppa till luftspalter vid takfot.

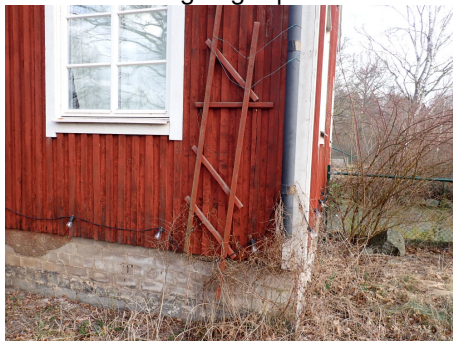
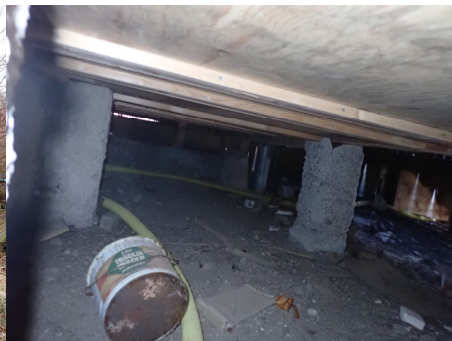
Källare är en känd riskkonstruktion.  
Äldre dränering kring källaren.  
Stuprör leds ej bort via dagvattensystem.  
Kraftiga putssläpp på grundmurar inne och ute.  
Med anledning av ovan noterade brister/svaga punkter se även riskanalys punkt 3:2.

Plintgrund under entrédelen är besiktigad från lucka och ca 1 meter in från utvändigt förråd.

Påväxt/missfärgningar på trossbottenskivor.

**3:2** Risk föreligger för att trädetaljer samt övrigt organiskt material som ansluter eller ansluts mot golv och väggar (trösklar, limmer, textil, papperstapeter och dylikt) i nederplanet ha/få fukt, mögel och rötelaterade skador med anledning av normalt förekommande fuktvandring genom grundmurar och golv samt om brister förekommer i dagvattenledningar, dränering och tätskikt.

Dagvatten som inte leds bort från husgrunden och äldre dränering kring källaren ökar fuktbelastningen på grundkonstruktioner vilket kan leda till fukt skador i närliggande konstruktioner.

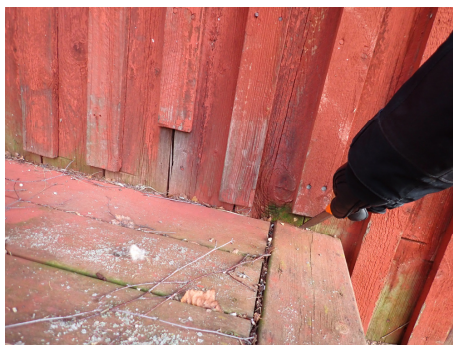
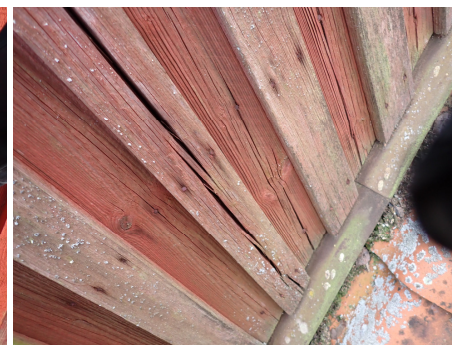
Fasadpaneler är urblekta i färgen, bitvis kraftigt.

Torrspäckor/glipor noteras i fasadpanelerna, främst i söderläge och på takkupan.

Fasadpaneler ansluter dikt in mot altantrall mot entré och baksida.

Med anledning av ovan noterade brister/svaga punkter se även riskanalys punkt 3:3.

Otäta delar/glipor i fasader och runt dörrar samt fasader som ansluter mot altaner kan leda till att dagvatten tar sig in i bakomliggande konstruktioner och kan då orsaka fukt, mögel och/eller rötelaterade skador.

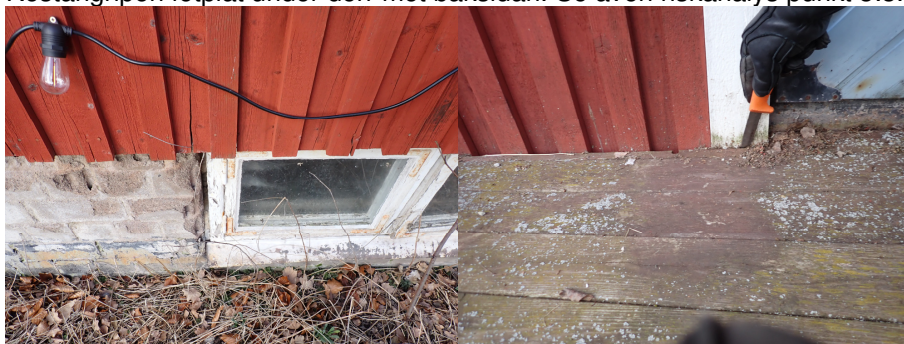
Källarfönstren är i dåligt skick/ansluter nära mark.  
Rostangripen fotplåt under dörr mot baksidan. Se även riskanalys punkt 3:3.

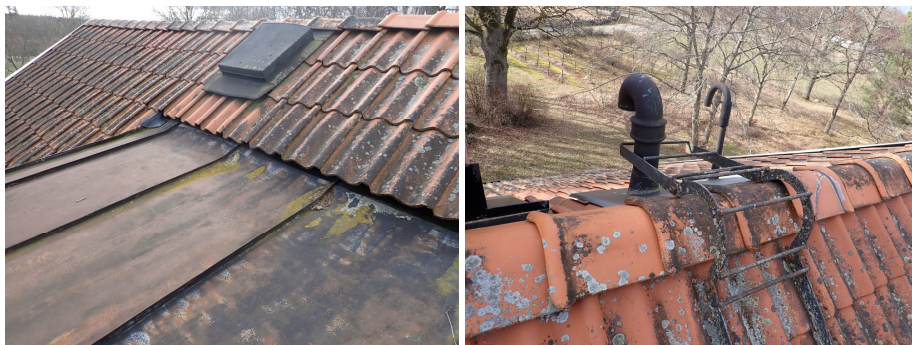
Taket är av säkerhetsskäl endast besiktigad begränsat från markstege vid takfot samt i anslutning till takstegen.

Äldre rostangripen takplåt på och kring takkupan. Se även riskanalys punkt 3:3.

1st lagadnockpanna noteras.

Nockband saknas undernockpannorna.

Mosspåväxt mot sidan för takstegen (skuggsidan).

**3:3** Äldre takplåtar med rostangrepp kan leda till att dagvatten tränger in på vinden vilket i sin tur kan leda till fukt, mögel och/eller rötelaterade skador på underliggande konstruktioner.

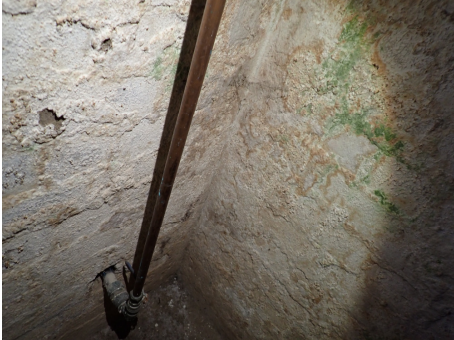
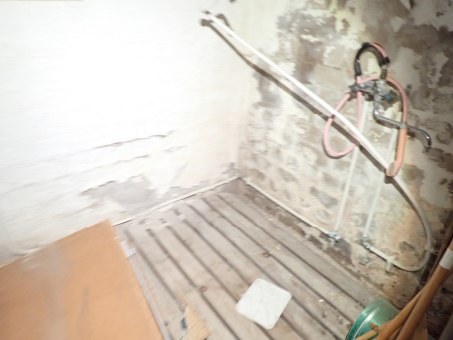
| | <p>Kraftiga putssläpp och fuktutslag noteras generellt på källarens grundmurar och betong. Se även riskanalys punkt 3:2.</p> <div></div> |

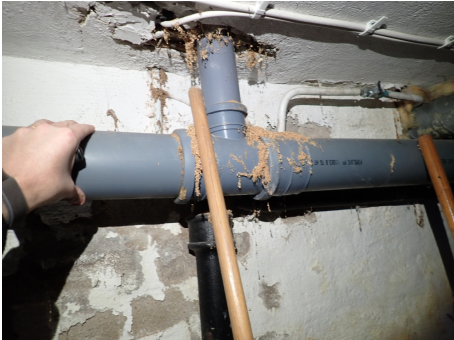
| Vattenrum/förråd 1: | <p>Avloppsrör under kök sitter löst/är ej klamrat.</p> <div></div> |

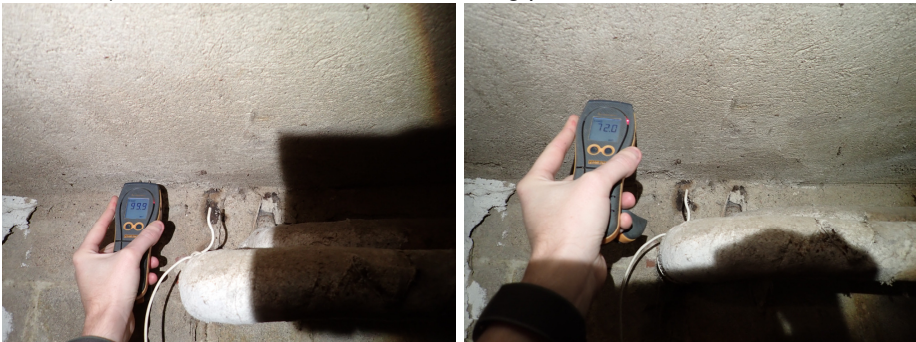
| Förråd: | <p>Fuktskada på innertak och grundmur ut mot baksidan (under entrédörren mot baksidan). Se även fortsatt tekniskutredning punkt 4:1.</p> |

- 4:1 Äldre el och VVS installationer förekommer i huset. Kontakt med fackman rekommenderas för översyn och åtgärd efter behov.
- 4:2 Skadans orsak och omfattning ska klargöras för att sedan åtgärdas.

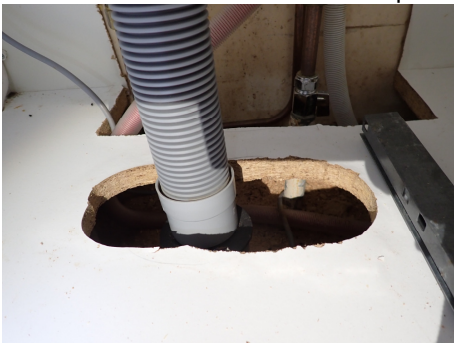
| Kök/matplats: | <p>Tät botten saknas i diskbänksskåpet.</p> |

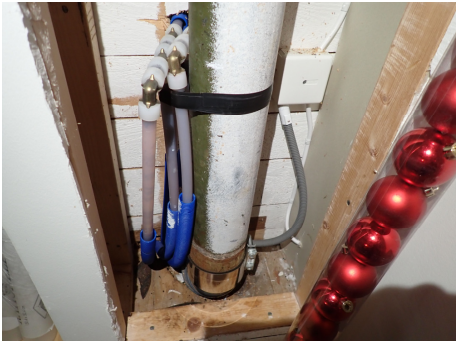
| Sovrum 1: | <p>Fördelare för vatten till WC/dusch är placerad i skåp utan krinliggande fuktskydd/fuktlarm.</p> |

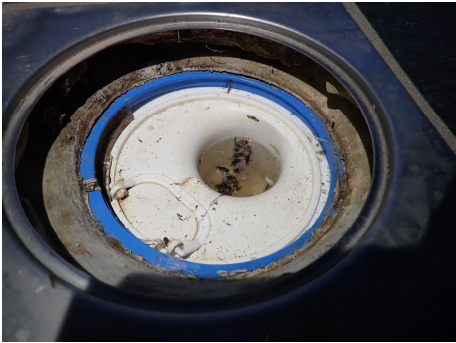
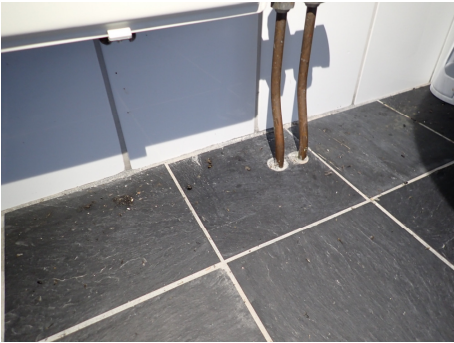
| WC/dusch: | <p>Tätskikt bakom kakel och under klinker är ej besiktningsbart.</p> <p>Självdraagsventilation i våtrum.</p> <p>Rör genomföringar i golvtätskikt.</p> <p>Golvbrunnsmanschetter/tätskiktet ligger något löst/sviktar mot golvbrunnen.</p> <p>Klämringen glipar/ligger snett.</p> <p>Med anledning av ovan noterade brister/svaga punkter se även riskanalys punkt 3:4.</p> <p>Dörr i våtzon 1, avskilt med duschvägg.</p> |

**3:4** Avsaknad av mekanisk ventilation i våtrum ökar risken för fukt, mögel och/eller rötelaterade skador i omkringliggande konstruktioner (vind/tak/vägg mm). Eftersom fuktig luft och vattenånga då ej ventileras bort på ett effektivt sätt utan istället riskerar att läcka in i omkringliggande konstruktioner.

Rör genomföringar i våtzon 1 innebär en ökad risk då det är svårt att tätas fullgott runt tappvatten och värmerör.

Felaktigt monterad klämringsglipe ökar risken för att vatten kan tränga ner under tätskiktet i anslutning till golvbrunnen.

Golvbrunnsmanschett som ej ligger dikt ner mot golvbrunnens plast riskerar att få revor pga åverkan samt förkortar glappet livslängden på tätskikt pga uttorkning, om otätheter uppkommer finns risk för fukt, mögel och/eller rötelaterade skador i under/bakomliggande konstruktioner.

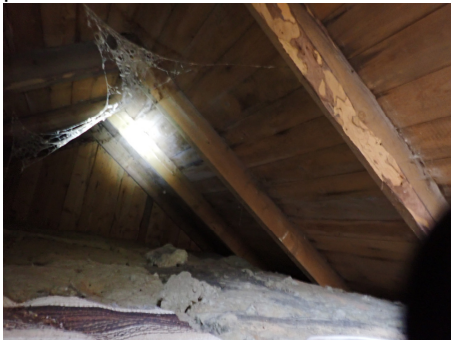
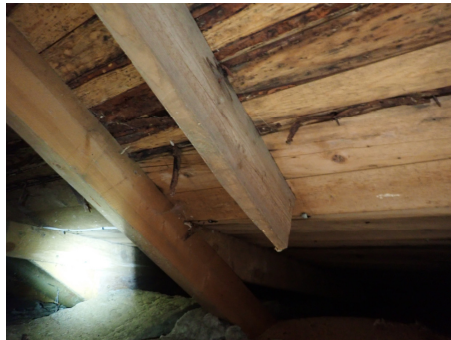
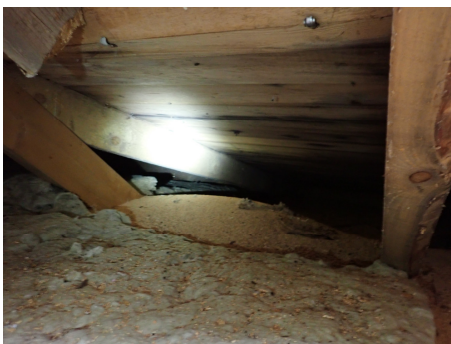
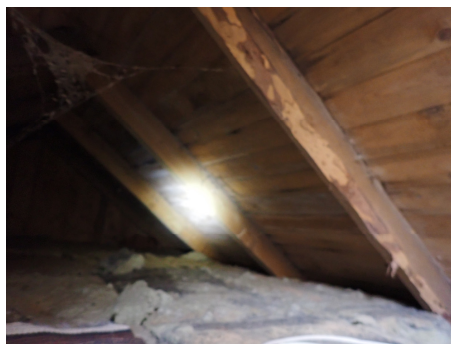
Nockvind är besiktigad via taklucka och landgång under (ca 2 meter runt om).

Inklädda/isolerad snedtak är en känd riskkonstruktion.

Äldre tilläggsisolerat vindsbjälklag.

Med anledning av ovan noterade brister/svaga punkter se även riskanalys punkt 3:5.

**3:5** Inklädda snedtak är en riskkonstruktion, om ventilationen mellan innertaket och yttertaket är felaktig och/eller bristfällig finns risk för att den varma luften som stiger upp ifrån inomhusmiljön inte kan ventileras bort, luften kondenserar då och kan ge upphov till fukt, mögel och/eller rötelaterade skador i snedtaket eller på vindarna kring.
