Råby 3:13

Vasavägen 1

C16005

2025-04-22

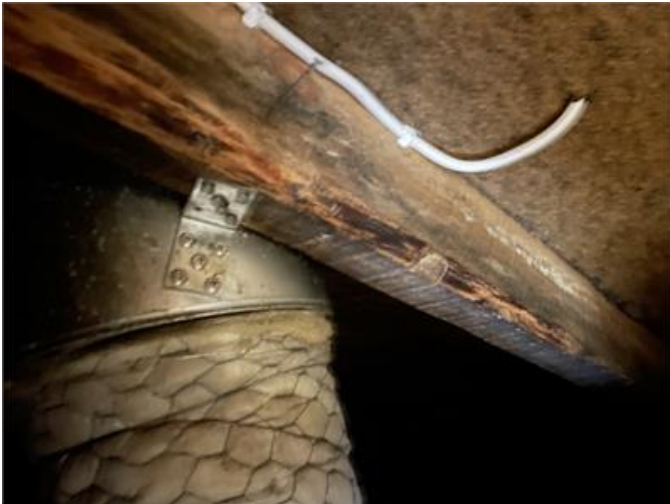
| Besiktningsresultat | | | | | |
|---|---|---|---|---|---|
| Vind 2 (över dusch/wc) | | X | | | (Endast besiktigad från lucka)<br>Fuktrelaterad missfärgning noterades på takstol, bör kontrolleras regelbundet för att fastställa om åtgärdsbehov föreligger. |

Bilden visar vind över dusch/wc med missfärgning på takstol.

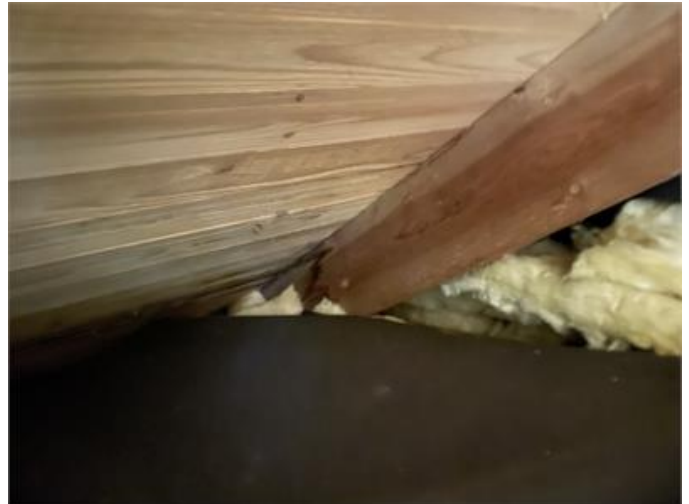
| Besiktningsresultat | | | | | |
|---|---|---|---|---|---|
| Vind 4 (över kök) | | X | | | (Besiktigad från lucka, landgångar saknas)<br>Rinnmärken noterades lokalt på takstol. |

Bilden visar vinden över kök.
