Besiktningssprotokoll

Anticimex Överlåtelsebesiktning av småhus - nivå 2

Fastighetsbeteckning: Stora Kovik 1:102	
Fastighetsägare: [REDACTED]	
Fastighetsadress: Dianavägen 11	
Postnummer: 134 32	Ort: Gustavsberg

Besiktningdatum: 2025-02-07	Protokollnummer: 68837811
Temperatur: 0 °C	Väderlek: Mulet
Tekniker: [REDACTED]	
E-post: [REDACTED]	
Kontor: Stockholm Syd	
Närvarande: Fastighetsägaren [REDACTED] Anticimex

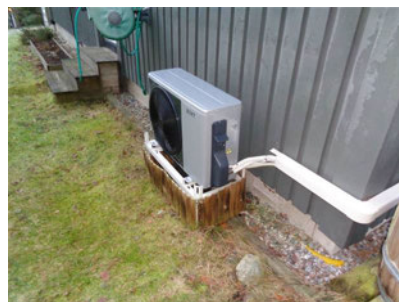
Utvändigt / Markförhållanden

Kondensvatten från luftvärmepumpens utedel leds inte bort från husgrunden.

Detta medför ökad risk för att vatten tränger in i anslutande konstruktioner, vilket i sin tur kan leda till fuktrelaterade skador. Observera att besiktning av byggnadens värmesystem eller värmepumpen inte har ingått i uppdraget.

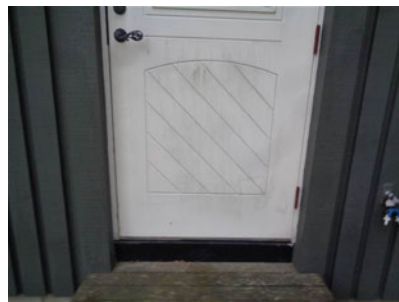
Utvändigt / Dörrar

Mindre underhållsbehov noteras på groventredörr

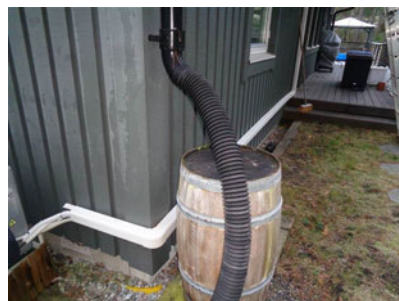
Utvändigt / Hängrännor / Stuprör

Ett stuprör avslutas nära husliv på baksidan, leds idag bort med rör ovan mark.

Stuprör som avslutas intill husliv (ovan mark) kan medföra en ökad fuktbelastning på grundmur/sockel med fuktrelaterade skador som följd.

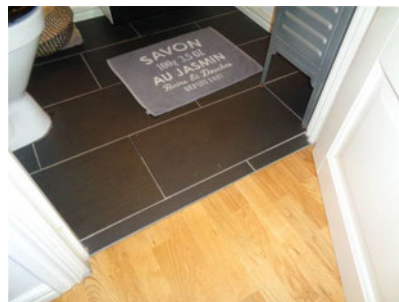
Entréplan / Toalett

Utrymmet har delvis äldre yt-/tätskikt, dörrtröskel/synligt tätskikt saknas mindre fogsläpp noteras.

Eftersom funktionen, som innebär att ytskiktet/tätskiktet ska vara vattentätt, kan vara nedsatt finns en ökad risk att vatten tränger igenom ytskiktet/tätskiktet med vattenskador i omkringliggande konstruktioner som följd.
