## ÖVERLÅTELSEBESIKTNING

**Kopparmora 2:79**  
**Navigationsvägen 6, 139 53 Värmdö**

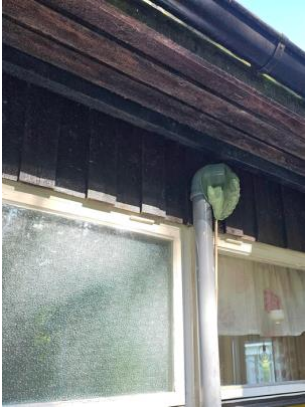
| Fasad: | <ul style="list-style-type: none"><li>- Avloppsavluftning avslutas under takfot.</li><li>- Algpåväxt förekommer på vindskivor.</li></ul> Se Riskanalys:<br><i>Avloppsavluftning under takfot.</i><br> |

- När det finns avloppsavluftning som avslutas under takfot så finns en ökad risk för att få fuktrelaterade skador på takfot och i vindsutrymmet på grund av utströmmande varm och fuktig luft från avluftningen.

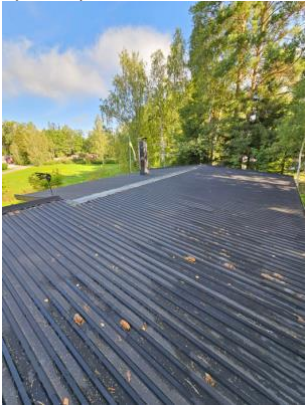
| Yttertak: | ---<br><i>Vy över yttertak.</i><br> |

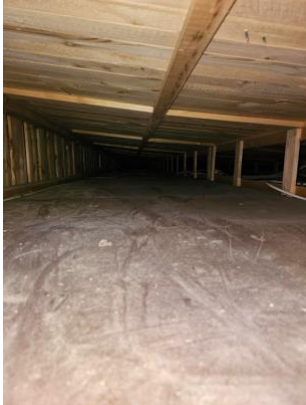
| Allmänt: | <p>I vissa fall kan det på inredning och ytskikt, av slitage och/eller åldersskäl, finnas små skador. Dessa tas inte upp eller noteras inte här.</p> <p>Vind besiktigad från luckor på grund av låghöjd.</p> <ul style="list-style-type: none"><li>- Inget avvikande noterades i utrymmet.</li><li>- Getingbon förekommer.</li></ul> <p><i>Vindsutrymmet.</i></p> |
