**Fastighetsuppgifter**

Berga 6:364

Bivägen 41

Uppdragsnummer	AB2846
Besiktningdatum	2024-03-19
Besiktningföretag	OBM Besiktningsservice AB
Besiktningförrättare	Magnus Holm
Närvarande	Fastighetsägare
Giltig till och med	2025-03-19

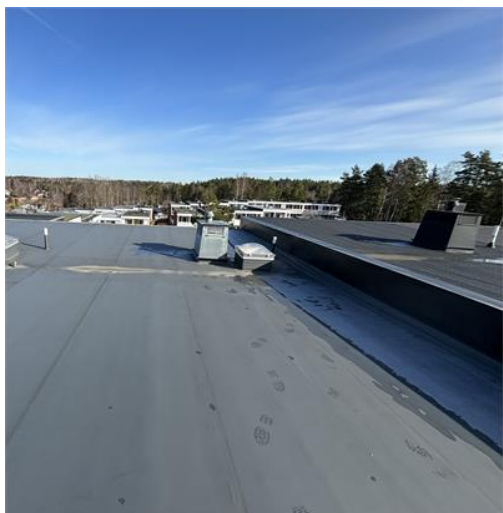
Bilden visar yttertaket.

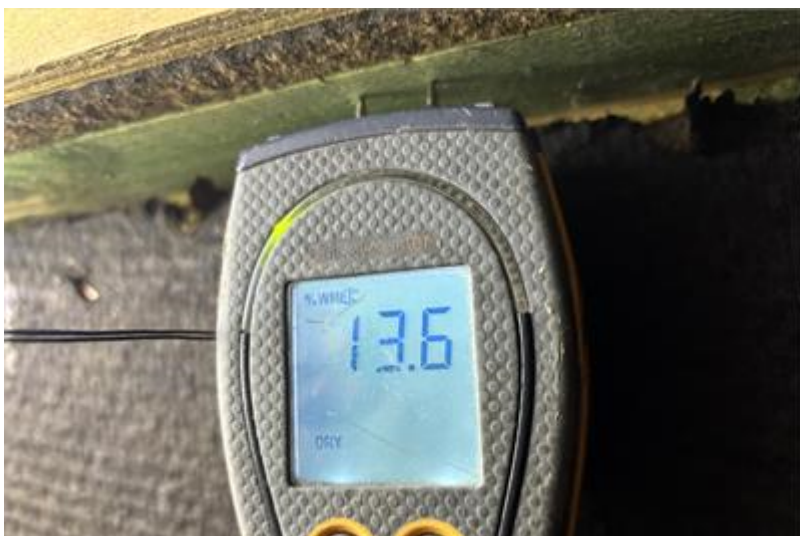
Vid stickprovskontroll uppmättes fuktvärden under gränsvärdet och ingen avvikande lukt upplevdes.

Fuktkvoten uppmättes till mellan 12-14%.

Det kritiska gränsvärdet för mikrobiell tillväxt brukar anges till ca 17% fuktkvot (FK).

Resultatet av stickprovskontrollen ger inga indikationer på att skador förekommer.
