Brevik 2:31

Solhagavägen 2

**Besiktningssuppgifter**

Uppdragsnummer	AR2326
Besiktningsdatum	2024-08-27
Besiktningföretag	OBM Roslagen AB
Besiktningförrättare	Pontus Lindberg
Närvarande	Säljare
Giltig till och med	2025-08-27

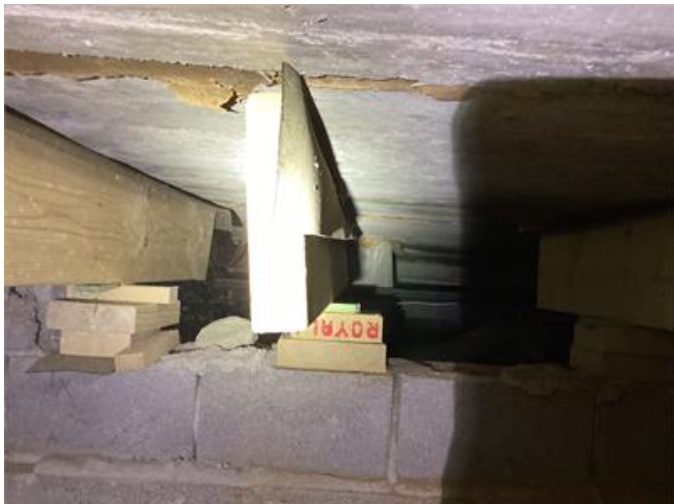
Bärlina och stöta av betong som sviktat något.

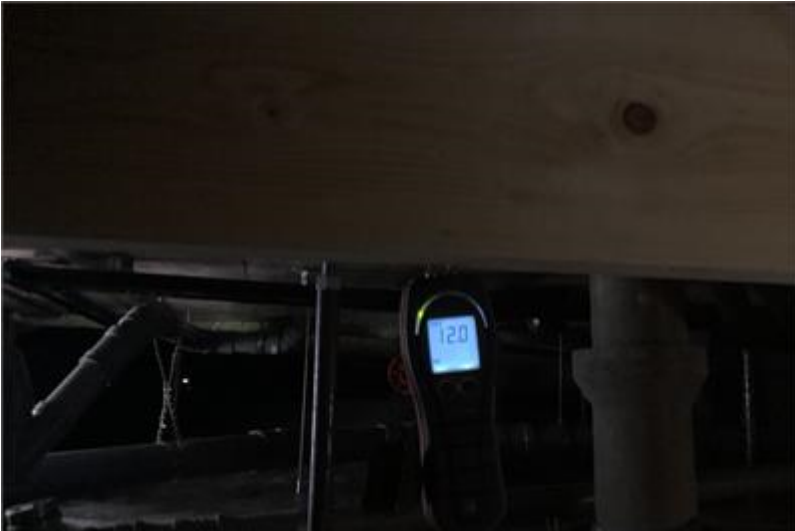
Bilaga 1 för kontroll av valda konstruktioner

Byggnadsdel	Krypgrund
Konstruktionsdel	Bärlina
Konstruktionsuppbyggnad	Krypgrund med betongbjälklag

Vid utförd konstruktionskontroll uppmättes fuktvärden under kritisk nivå för mikrobiella skador.

Fuktkvoten (FK) i bärlinor uppmättes omkring 12%.

Det kritiska gränsvärdet för mikrobiell tillväxt brukar anges till ca 17% fuktkvot (FK).
