Marsättra 1:84

Leo Sundbergs väg 15

| Besiktningsdatum | 2024-09-17 |
| Besiktningsföretag | OBM Roslagen AB |

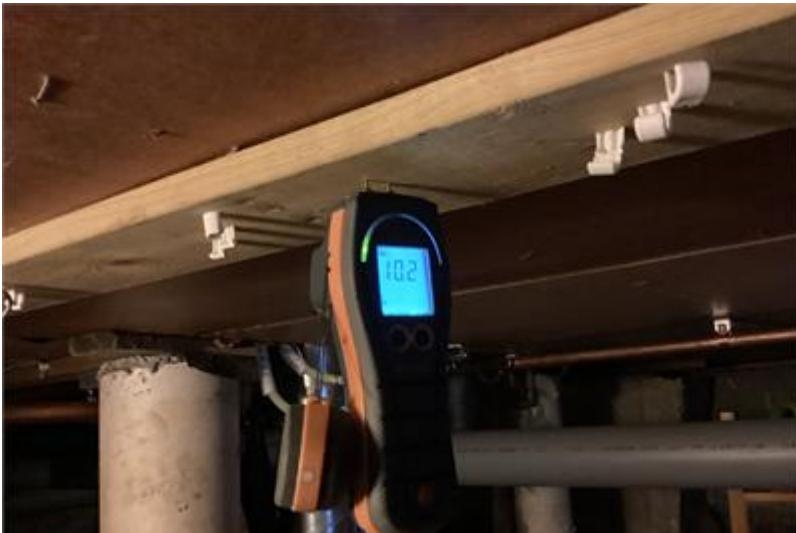
## Bilaga 1 för kontroll av valda konstruktioner

**Krypgrund 1**  
En krypgrund är en riskkonstruktion med avseende på fukt- och mikrobiella skador. I krypgrunden finns en avfuktare installerad som har som uppgift att hålla klimatet i grunden på en nivå där mikrobiella skador ej uppstår. Tryckimpregnerat virke förekommer i golvbjälklaget, tryckimpregnering kan i vissa fall medföra egenemissioner. Det är därför viktigt att tillse att afuktaren fungerar tillfredställande. Vatteninstallationer förekommer i utrymmet och bör hållas under uppsikt. Missfärgningar noterades på delar av bärlinor och blindbotten, inga förhöjda fuktvärden noterades i dessa. Det noterades även att mindre isolering saknas i golvbjälklag, vilket bör kompletteras. För att säkert fastställa grundens funktion och golvbjälklagets kondition krävs alltid en fortsatt teknisk undersökning. Se även protokollets näst sista sida Pos. 10. Konstruktionskontroll har utförts, se bilaga 1.

Vid utförd konstruktionskontroll uppmättes fuktvärden under kritisk nivå för mikrobiella skador.

Fuktkvoten (FK) i blindbotten uppmättes mellan 10-11%.

Det kritiska gränsvärdet för mikrobiell tillväxt brukar anges till ca 15-17% fuktkvot (FK).

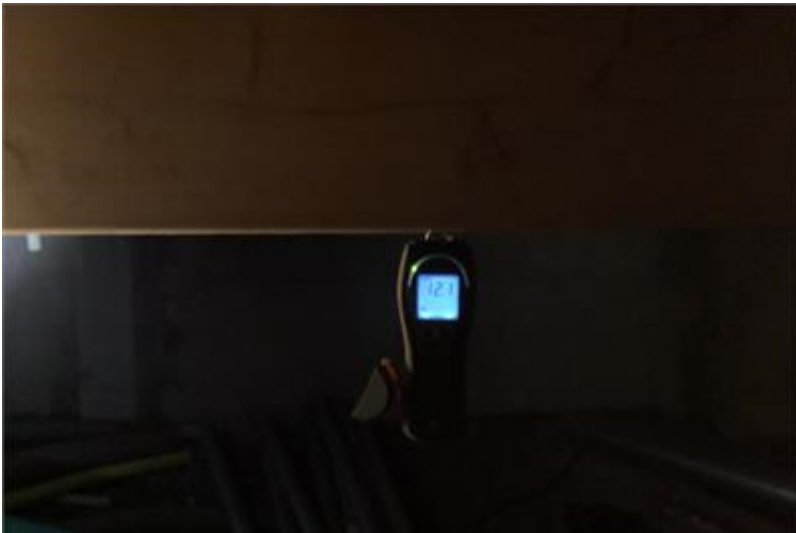
## Bilaga 2 för kontroll av valda konstruktioner

**Krypgrund 2**  
En krypgrund är en riskkonstruktion med avseende på fukt- och mikrobiella skador. Tryckimpregnerat virke förekommer i golvbjälklaget, tryckimpregnering kan i vissa fall medföra egenemissioner. Missfärgningar noterades på blindbottens undersida, vilket bör hållas under regelbunden uppsikt efter ev förändringar, inga förhöjda fuktindikationer noterades vid besiktningen. Organiskt material förekommer på mark, vilket bör tas bort. För att säkert fastställa grundens funktion och golvbjälklagets kondition krävs alltid en fortsatt teknisk undersökning. Se även protokollets näst sista sida Pos. 10. Konstruktionskontroll har utförts, se bilaga 2.

Vid utförd konstruktionskontroll uppmättes fuktvärden under kritisk nivå för mikrobiella skador.

Fuktkvoten (FK) i blindbotten uppmättes mellan 12-13%.

Det kritiska gränsvärdet för mikrobiell tillväxt brukar anges till ca 15-17% fuktkvot (FK).
