# Överlåtelsebesiktning

## Steg 2

| <b>Fastighetsbeteckning</b> | Skolan 37 | <b>Fastighetsägare</b> | Jouko Lehti |

# Utlåtande över överlåtelsebesiktning

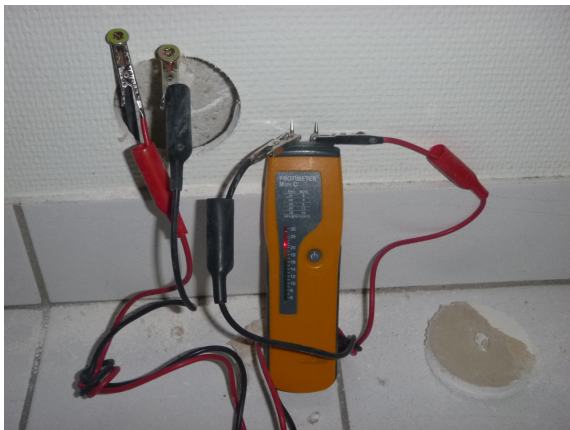
Fuktkvotsmätning är utförd i liggande träregel (tryckimpregnerad) genom upptaget provhål.

Kommentar: Förhöjda fuktvärden noterades, en svagt avvikande lukt kunde kännas i konstruktionen.

Sammantaget bedöms väggens konstruktion vara skadad.

Fuktkvotsmätning, utreglad väggkonstruktion.

Notera att stickprovsmässig fuktmätning är utförd och för att säkert fastställa konstruktionens kondition och fuktstatus måste en mer omfattande undersökning utföras.

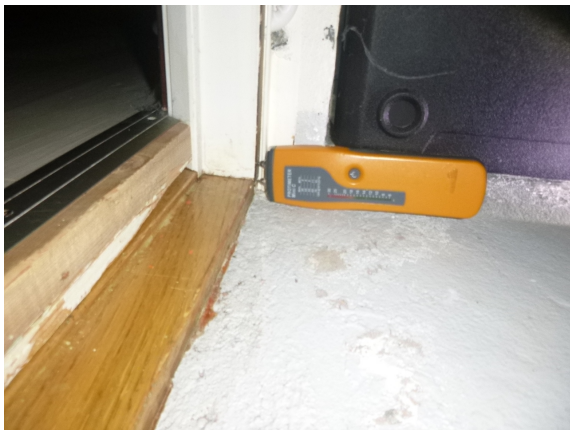
Kommentar: Inga förhöjda fuktvärden noterades.

Fuktkvotsmätning i dörrkarm.

Notera att stickprovsmässig fuktmätning är utförd och för att säkert fastställa konstruktionens kondition och fuktstatus måste en mer omfattande undersökning utföras.
