Överlåtelsebesiktning

Fastighetsbeteckning	GITARREN 72	Fastighetsägare	Cazim Ranadani
Adress	Albert Engströms gata 130	Besiktningdag	2025-02-14
Postnummer och ort	603 78 Norrköping		
Väderlek vid besiktningstillfället	Ca -5°C och klart		
Uppdragsnummer	24315		
Uppdragsgivare	Cazim Ranadani Albert Engströms gata 130, 603 78 Norrköping		
Besiktningssman	Petter Andersson, godkänd besiktningssman Telefon: Mobiltelefon: 0709-83 92 60 E-post: petter.andersson@fst-ab.com		
Närvarande	Durak Ranadani mfl.

Utlåtande över överlåtelsebesiktning

Överlåtelse av fast egendom enligt jordabalken för säljare.

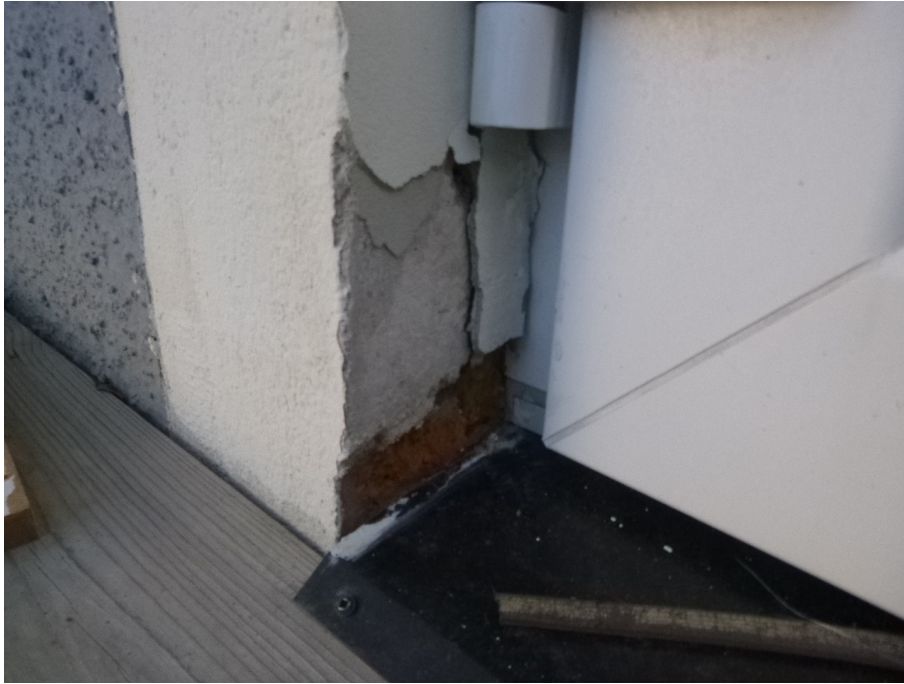
- Putssläpp lokalt intill altandörr mot baksida.

Putssläpp intill altandörr, souterängplan.
