# Överlåtelsebesiktning

| <b>Fastighetsbeteckning</b> | SVÄRTINGE 46:1 | <b>Fastighetsägare</b> | Jonas Lindberg |
| <b>Adress</b> | Hallonstigen 19 | <b>Besiktningdag</b> | 2025-05-26 |

# Utlåtande över överlåtelsebesiktning

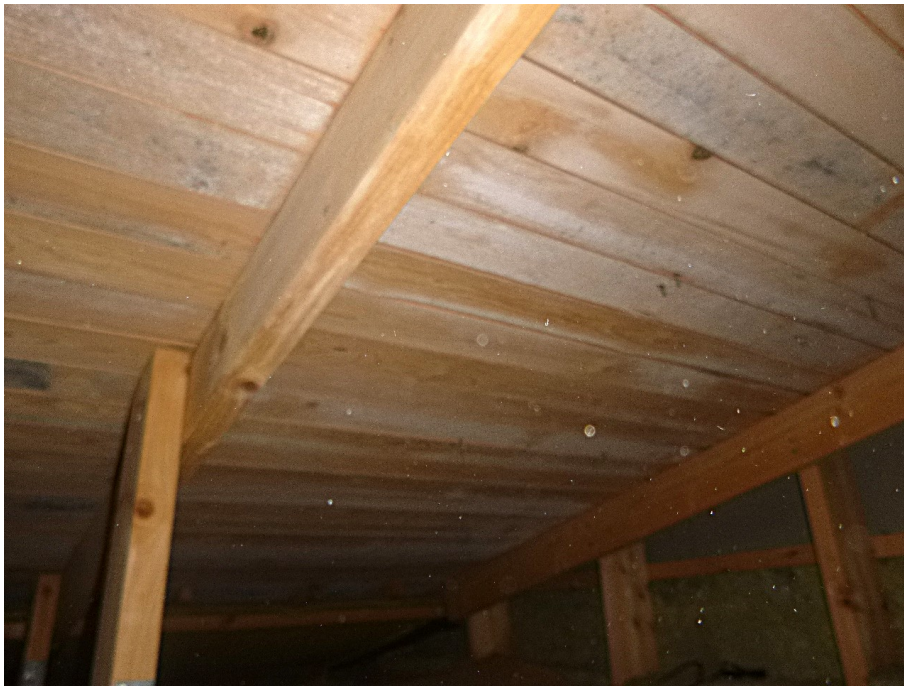
| Utvändigt | |
|---|---|
| Vind | <p>Allmän information: Besiktigat från luckor då landgång ej finns.</p> <ul style="list-style-type: none"> <li>Mikrobiell påväxt förekommer på underlagstak i tillbyggnad del vilket bör kontrolleras regelbundet. Se notering Invändigt Allmänt.</li> </ul> |

Undertak, tillbyggnad.

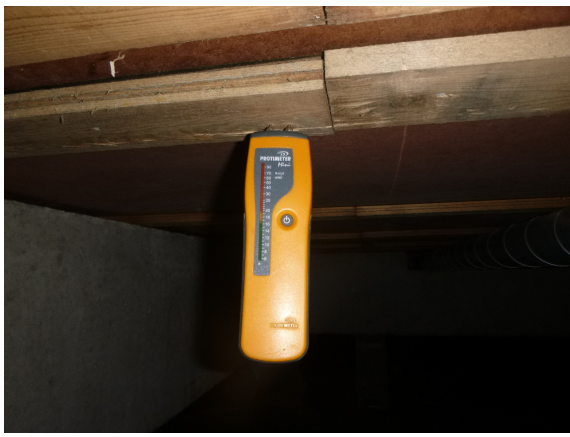
Risk för mikrobiell tillväxt föreligger, om den relativa fuktigheten i träporer och omgivande luften är över ca 75%, vilket i furuvirke motsvarar en fuktkvot på 17%.

FK 14-15% kunde uppmätas.

Kommentar: Inga förhöjda fuktvärden kunde uppmätas.

Fuktkvotsmätning i trossbotten, krypgrund.
