# Överlåtelsebesiktning

Gylltorp 1:21

| <b>Adress</b> | Ljumnavägen 14 | <b>Besiktningdag</b> | 2025-04-15 |

# Utlåtande över överlåtelsebesiktning

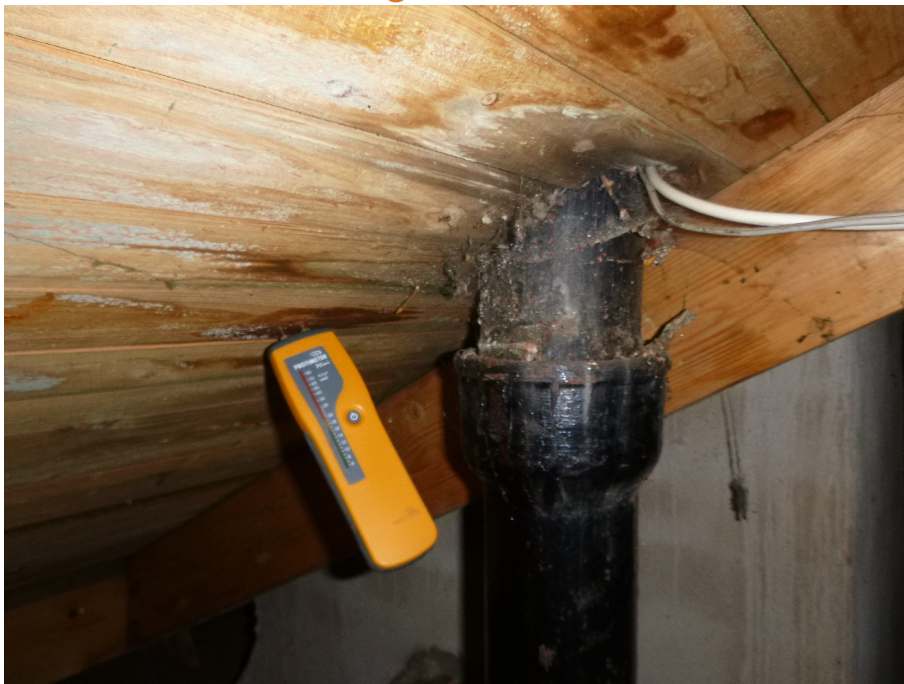
| Utvändigt | |
|---|---|
| Vind | <ul style="list-style-type: none"><li>Mindre fuktanvisningar/missfärgning förekommer intill genomföringar. Inga förhöjda fuktvärden kunde uppmätas.</li></ul> |

Undertak intill avloppsavluftning, vindsutrymme.
