## ÖVERLÅTELSEBESIKTNING

SJÖBORREN 4  
VALLEVÄGEN 19, 521 44 SKÖVDE

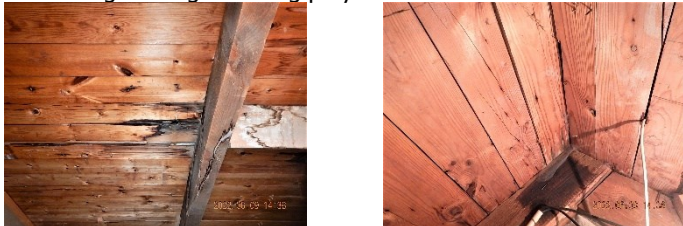
| Övre vind | <p>Det är några fuktgenomslag på yttertaketets insida.</p> <p>Det är lite mikrobiell påväxt på yttertaketets insida, se riskanalys 3:9.<br/>I övrigt är vinden i bra skick för sin ålder.</p> |

| 3:9 | VIND: Den upptäckta mikrobiella påväxten på underlagstaket indikerar att vinden tillförs fukt inifrån bostaden. För att komma tillrätta med detta måste fukttillförseln inifrån bostaden minskas. Detta kan göras genom att ventilationen i bostaden förbättras samt att eventuella otätheter i vindsbjälklaget (tak-/väggvinklar, taklucka m.m.) tätas. |
