Sandjägaren 82

Stockvägen 139

Uppdragsnummer	R7156
Besiktningsdatum	2024-08-07
Besiktningföretag	OBM Skaraborg AB
Besiktningförrättare	Jimmy Nilsson
Närvarande	Säljare
Giltig till och med	2025-08-07

Byggnadsbeskrivning	Byggnadsår
Huset är ett 2-planshus grundlagd med platta på mark.	1976
Till eller ombyggnad	Övrigt
	Huset var möblerat vid besiktningstillfället. Garage i länga, ingår ej i uppdraget.

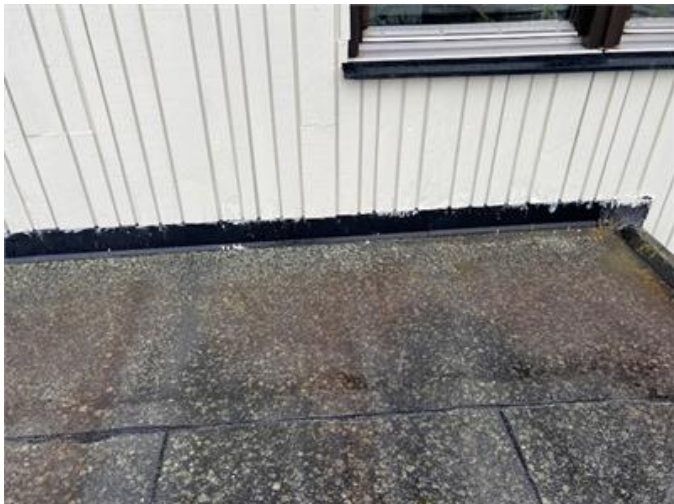
Pos 1.
Vridningar och lokala rötskador förekommer.
