**Fastighetsuppgifter**

Saturnus 3

Annebergsgatan 4

| Uppdragsnummer | R8353 |

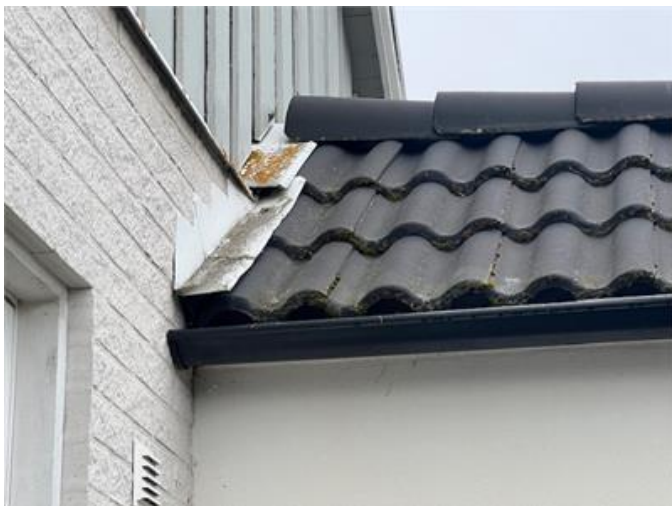
Pos.1.

| Besiktningsresultat | | | | | |
|---|---|---|---|---|---|
| Tak | | | X | | Underhållsbehov på vindskivor. Nockpannor täcker inte över takpannor. Takpannor ur läge. Glipor finns i plåtbeslag. Vattplåt finns inte lokalt. Taket har äldre standard och takpappen och takpannornas tekniska livslängd anses vara passerad, se även info på protokollets näst sista sida Pos. 2. Se bild pos.1 och 2. |

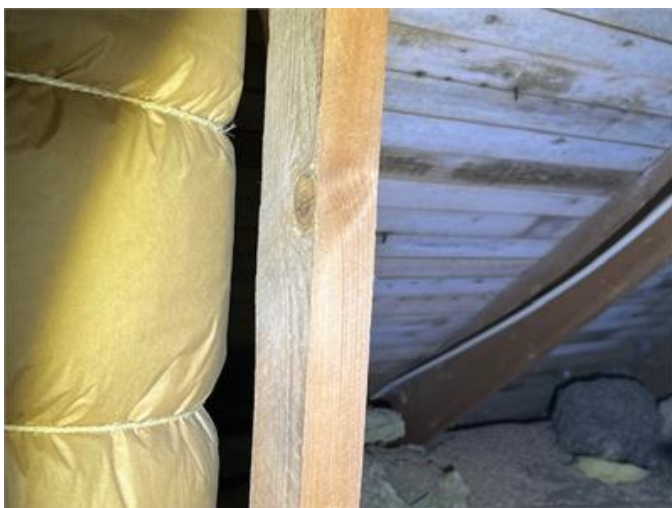
Pos.3.

| Besiktningsresultat | | | | | |
|---|---|---|---|---|---|
| Vind | | X | | | Mikrobiell påväxt förekommer på underlagstakets undersida, vilket bör kontrolleras regelbundet och åtgärdas i erforderlig omfattning om så anses nödvändigt. Se bild pos.3. |

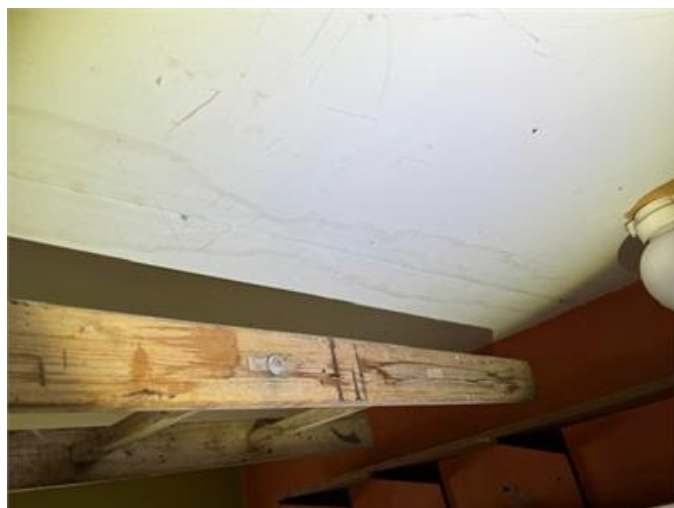
Pos.4.

| Besiktningsresultat | | | | | |
|---|---|---|---|---|---|
| Garage | | | X | | Sprickor i väggar. Fukt och rinningsmärken förekommer i taket, vilka bör kontrolleras och åtgärdas i erforderlig omfattning. Se bild pos.4. |
