Lunne 1:52

Skövdevägen 5

| Uppdragsnummer | R8236 |
| Besiktningdatum | 2025-05-12 |

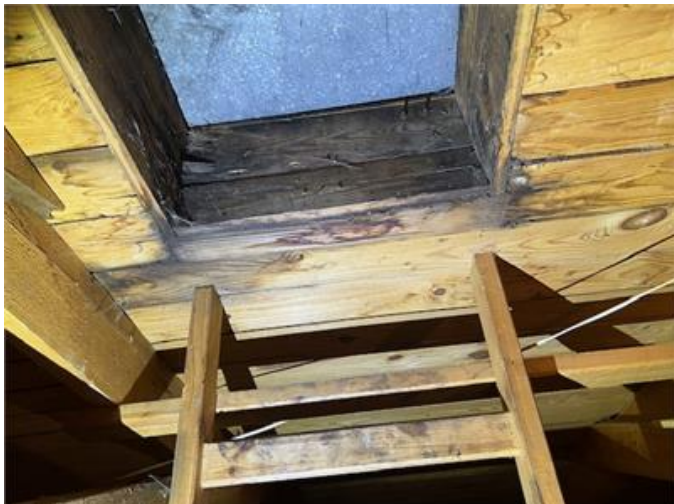
Pos.1.

| Besiktningsresultat | | | | | |
|---|---|---|---|---|---|
| Vind | | X | | | Fuktfläckar förekommer på underlagstak, vilket bör kontrolleras regelbundet för att fastställa om åtgärdsbehov föreligger. Se bild pos.1. |

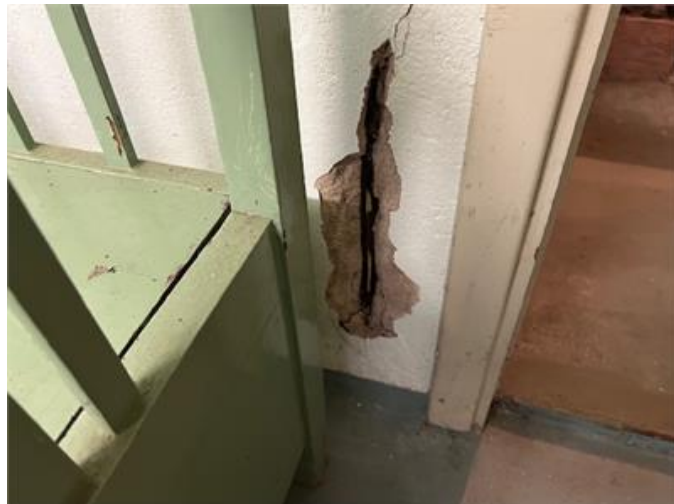
Pos.2.

| Besiktningresultat | | | | | |
|---|---|---|---|---|---|
| Förråd | | | X | | Putssläpp i vägg vid eldragning i vägg. Rostangrepp på elröret. Orsaken till detta är oklart men bör undersökas och åtgärdas av fackman. Se bild pos.2. |
