**Fastighetsuppgifter**

Simsjön 1:74

Jollestigen 13

**Besiktningsuppgifter**

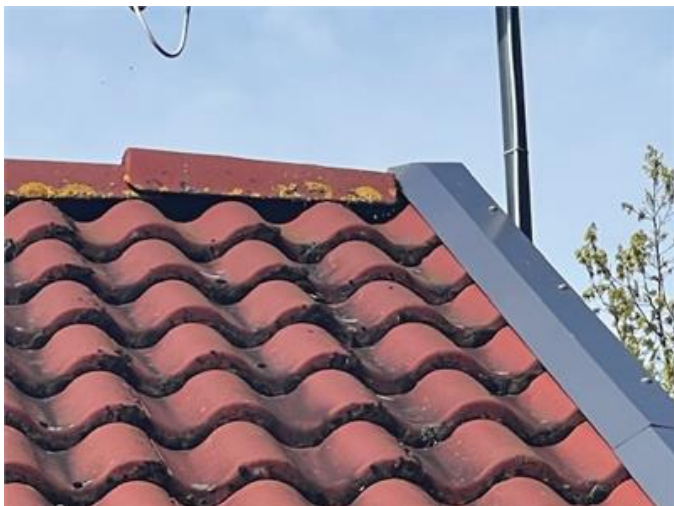
Pos.1.

| Besiktningsresultat | | | | | |
|---|---|---|---|---|---|
| Tak | | X | | | Viss mosspåväxt på takpannor. Nockpannor är inte avslutade under eller över vattplåt. Se bild pos.1. |

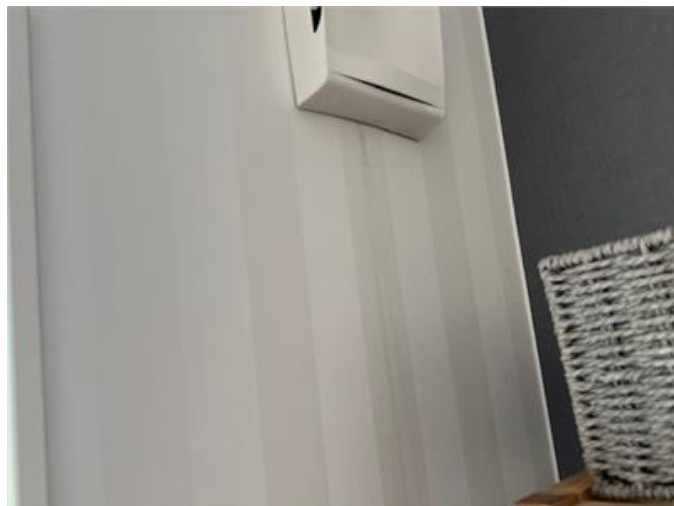
Pos.2.

| Besiktningsresultat | | | | | |
|---|---|---|---|---|---|
| Entréhall | | X | | | Bomljud i några klinkerplattor. Fukt- och rinningsmärken förekommer på vägg under ventil, ingen onormal fuktindikation erhöles men det bör kontrolleras regelbundet så skador inte uppstår. Se bild pos.2. |
