ÖVERLÅTELSEBESIKTNING

KÄRRA 11:20

Ellesbovägen 100 A & B
42565 HISINGS KÄRRA

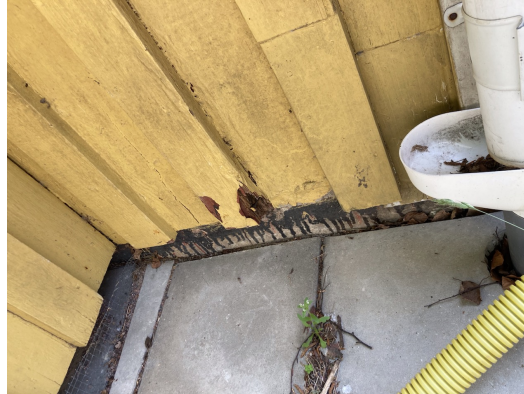
Träfasaden har underhållsbehov. Rekommenderar att man underhåller/byter ut rötskadade delar av fasaden och noga kontrollerar bakomliggande konstruktioner.
Se riskanalys 3.3

Noterade rötskador i fasaden kan innebära att fukt tagit sig in bakom panelen och orsakat fuktrelaterade skador i bakomliggande konstruktioner.

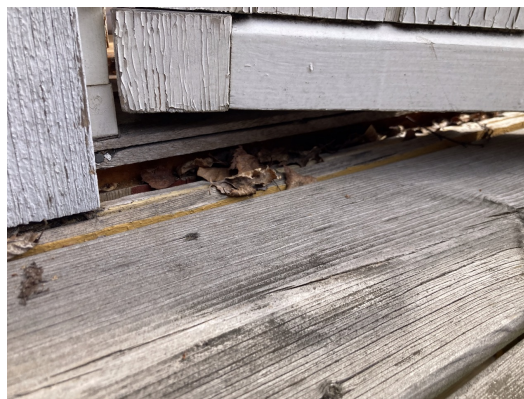
Tröskelbleck saknas under balkongdörr och ytterdörr.
Se riskanalys 3.4

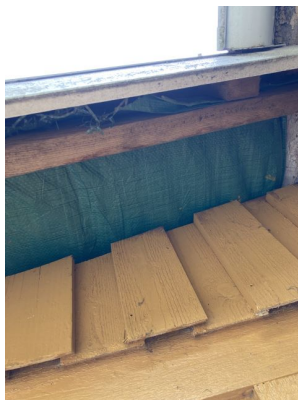
Taket ovan entrén bedöms ej vara utfört med samma typ av konstruktioner som stora taket. Utan vid kontroll i takfot noteras att takets tätskikt bedöms utgöras av en pressening, vilket ej bedöms vara ett fackmässigt utförande. För att fastställa takets utförande och dess status rekommenderas kontakt med behörig fackman.

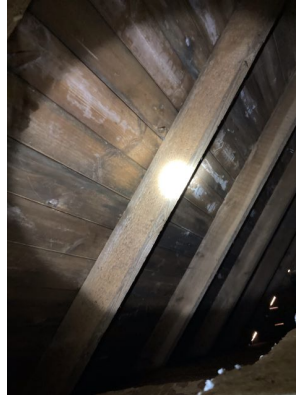
Påväxt/missfärgningar på yttertaketets insida noterades, vilket bör ses över för att minska risken för ytterligare skador.
Se riskanalys 3.6

Isolering mot yttertak försämrar ventilationen via takfoten, det finns risk för att missfärgningar/påväxter uppstår på yttertakets insida. vilket kan orsaka fukt-, mögel- och/eller rötrelaterade skador på vind.

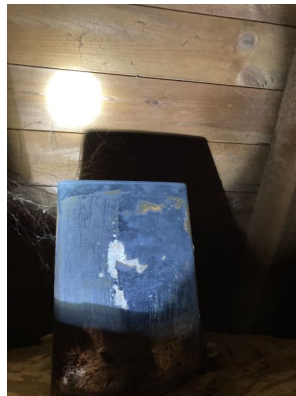
Ventilationskanal avslutas på vind.
Se riskanalys 3.6

En ventilationskanal som avslutas på vind kan innebära risk för kondens med efterföljande fuktrelaterade skador i anslutande konstruktioner.
