ÖVERLÅTELSEBESIKTNING

KÄRRA 11:20

Ellesbovägen 100 A & B
42565 HISINGS KÄRRA

UPPDRAGSINFORMATION

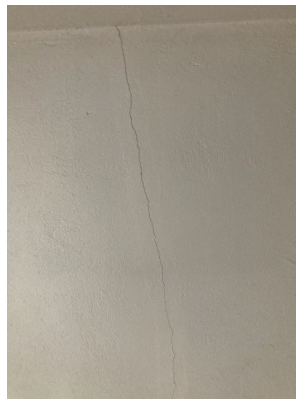
Sprickor i grundmurar, betonggolv och fasad förekommer. Sprickorna kan vara tecken på sättningar i byggnaden. Det går inte vid denna typ av besiktning att fastställa huruvida sättningarna är pågående eller inte.
Se riskanalys 3.2

Det finns tecken på sättningar i byggnaden vilket också innebär att det kan finnas en risk för fortsatta rörelser/sättningar. För att utreda förhållandet erfodras vidare utredningar.

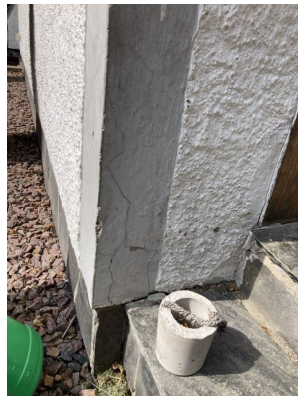
Sprickor förekommer i putsfasaden. Rekommenderar kontakt med behörig fackman för lämpliga åtgärder. Se riskanalys 3.3

Brister/skador i fasadputsens kan medföra att dagvatten kan tränga in bakom puts och orsaka frostsprängningar i putsen alternativt fukt-, röt- och/eller mögelskador i bakomliggande träkonstruktion.

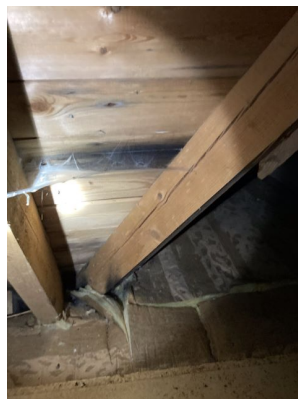
Spår efter äldre läckage noterades på insida yttertak. Fläckarna var torra vid besiktningsstillfället, men bör hållas under uppsikt för att i tid kunna upptäcka eventuella förändringar eventuella förändringar.

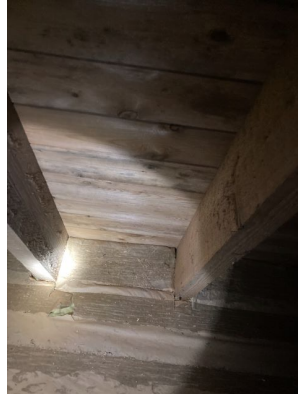
Isoleringen har lokalt kontakt med insida yttertak vilket försämrar ventilationen på vinden vilket innebär en ökad risk för fuktrelaterade skador på insida yttertak samt i hela vindskonstruktionen. Åtgärder erfordras.

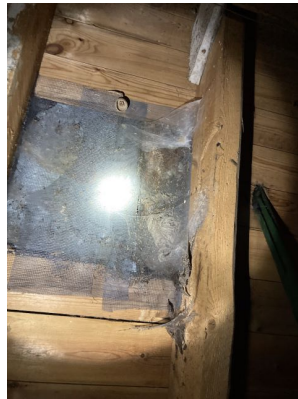
Lokalt noteras ett upptaget hål i yttertaket. Detta kan ha varit en äldre taklucka. Förhållandet innebär risk för inträngande vatten på vinden vilket i sin tur kan leda till fuktrelaterade skador. Se riskanalys 3.6

På grund av noteras otäthet i yttertaget finns det risk för inträngande fukt som kan orsaka fuktrelaterade skador på vinden och i till den anslutande konstruktioner.

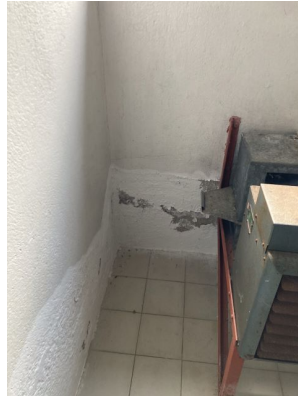
Färg och putssläpp noteras på väggar. Se notering Dränering och Dagvatten.

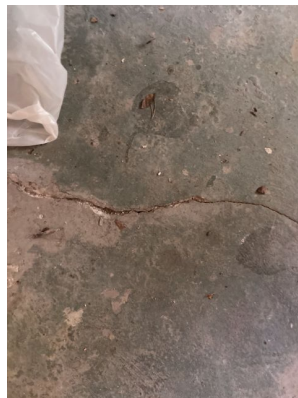
Sprickbildning på väggar och golv noteras på flera ställen i källaren.
Se notering Grundläggning.

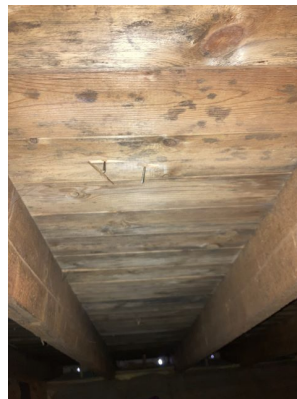
Missfärgningar/påväxt noteras på insida yttertak.
Se riskanalys 3.6

Då det noterades missfärgningar/påväxter på yttertakets insida finns det risk för att skadorna kan förvärras, samt att det kan uppstå eller redan har uppstått skador i ej synliga delar.
