## ÖVERLÅTELSEBESIKTNING

TOLERED 29:19

Gamla Björlandavägen 139B  
41716 GÖTEBORG

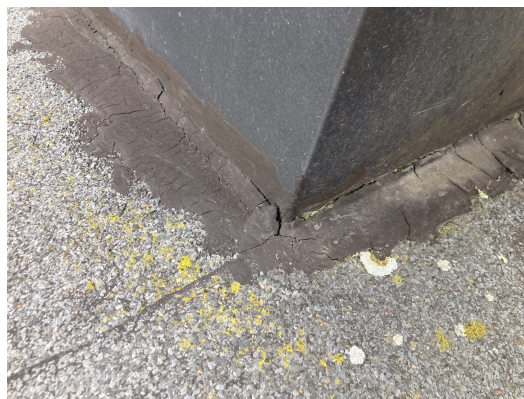
Takpappen uppvisar begynnande krackeleringar i ytskiktet vilket är ett ålderstecken.

Det noteras även sprickbildning i fogar runt genomföringar och plåthuvar.

Då yttertaketets tätskikt närmar sig eller redan har uppnått sin tekniska livslängd ökar risken för läckage vilket kan orsaka fuktrelaterade skador i anslutande konstruktioner. De ålderstecken som noterats på taket i form av krackeleringar i pappens ytskikt och fogar runt genomföringar och plåthuvar ökar dessutom risken för inträngande vatten som i sin tur kan orsaka skador i anslutande konstruktioner. En omläggning av taket bör finnas med i kalkylen.

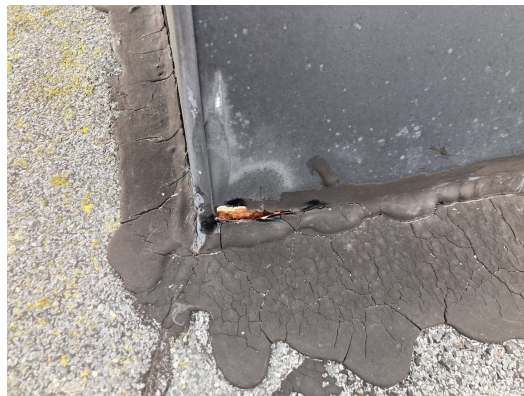
Rostangrepp noteras på avloppsluften samt på plåthuv för ventilation. Rekommenderar kontakt med behörig fackman för lämpliga åtgärder. Rostangreppen kan innebära en ökad risk för fuktnrelaterade skador på underliggande konstruktioner.
